現場記入用 様式

水系名	利根川	河川名	鬼怒川	点検者名	氏家	点検年月日	平成24年6月4日(月)
岸別	左岸	地先名	塩谷郡	高根沢町		宝積寺	地先
場所	83.75 km	造物(宝積寺排水樋管))から下流	30 m)

水系名	利根川	川	河川名	鬼怒川	関東地方整備局			
場所	キロ	83.75 Km	左右岸	左 岸	地先名	塩谷群	高根沢町	宝積寺 地先
点検箇所	左岸83.5k~左岸93.5k~氏家大橋92.5k~右岸83.25k

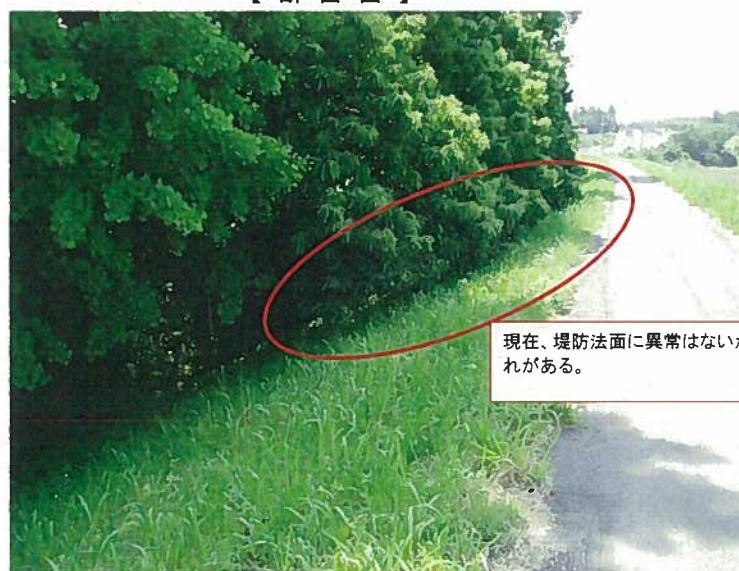
整理番号	1
------	---

- ・堤防法面に異常はないが、裸地化の恐れがある。

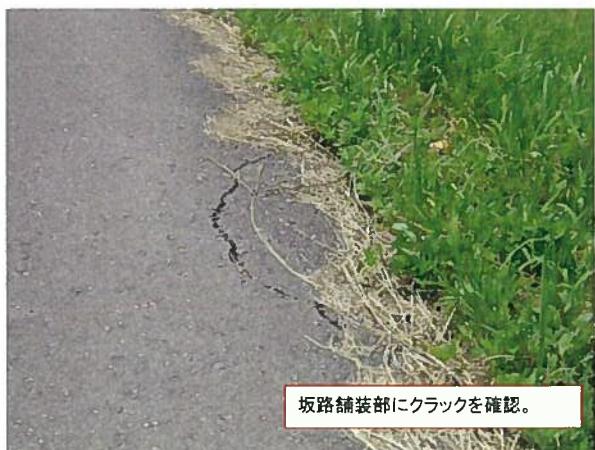
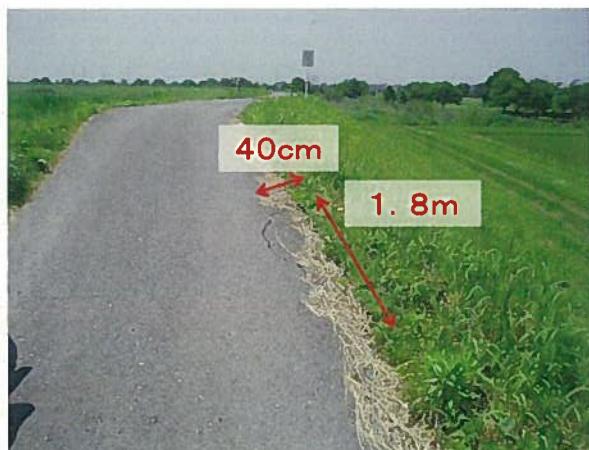
整理番号	2
------	---

- ・坂路舗装部にクラックを確認。

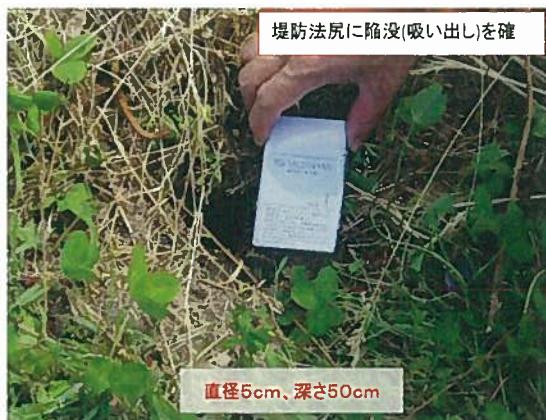
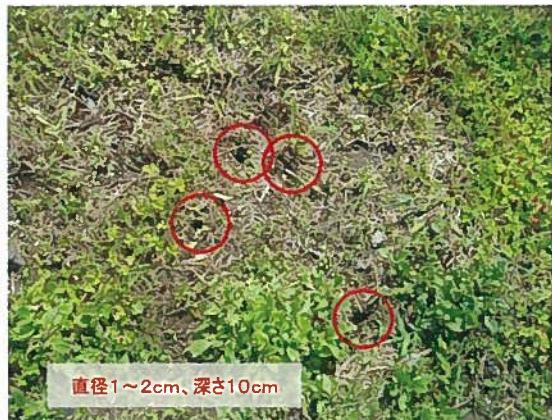
整理番号 3

- ・堤防法尻に陥没(吸い出し)を確認。

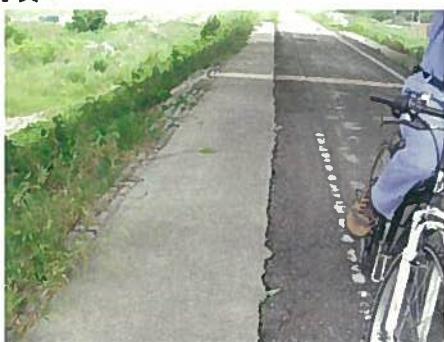
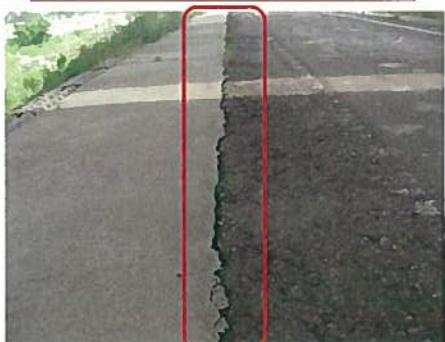
護岸と天端舗装(県道)の間に亀裂有り。

護岸と天端舗装の間に亀裂あり

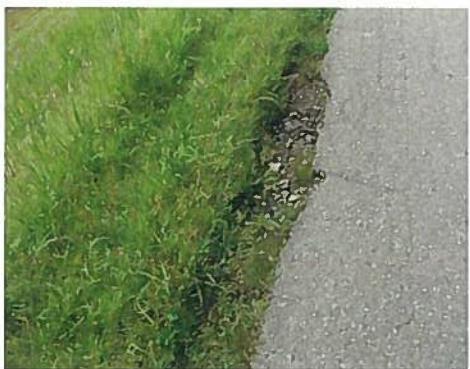
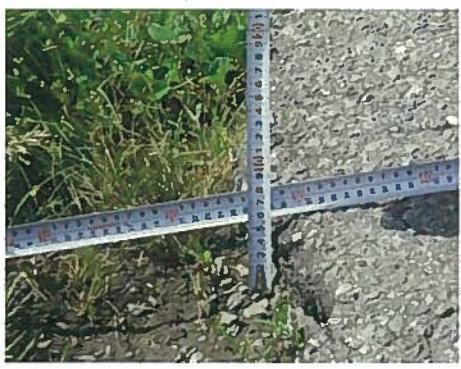
整理番号	1
------	---

川表側の天端に轍あり

延長l=10m
幅b=0.3m
深さh=0.05m

法肩に轍あり

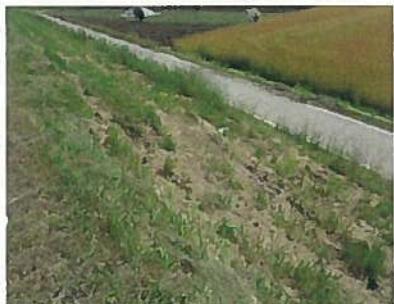
整理番号 2

法面陥没

延長l=4m
延長l=3m
※法面損傷はなし

堤防法面の陥没

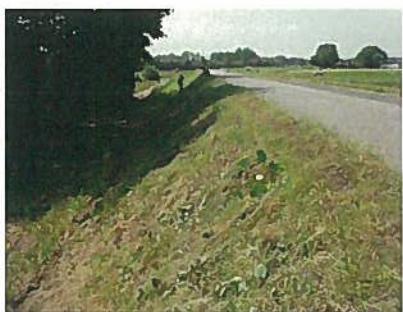
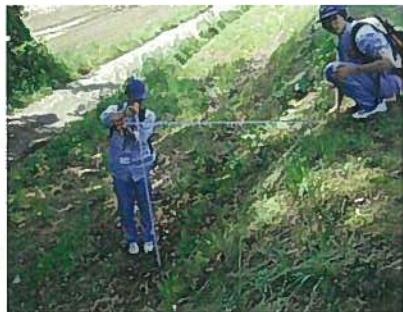
整理番号 3

法面裸地化、急勾配

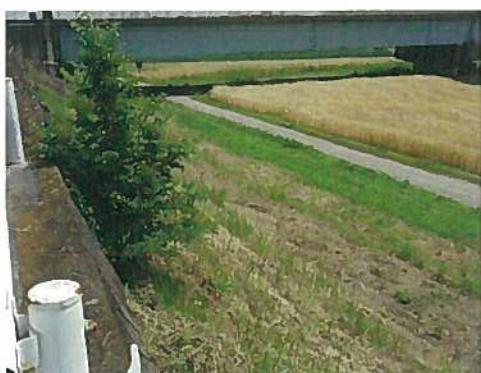
整理番号	4
------	---

枯れ木あり、倒木注意

枯れ木あり。倒木に注意する

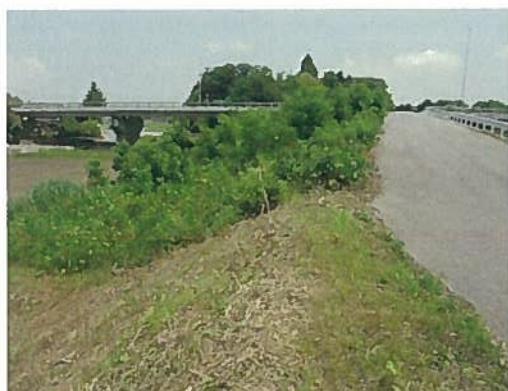
整理番号 6

アカシア繁茂

■川裏法面アカシヤ繁茂

アカシヤ繁茂

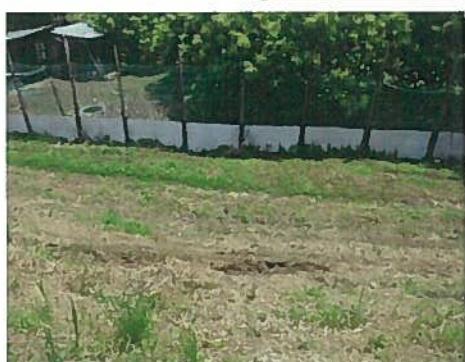
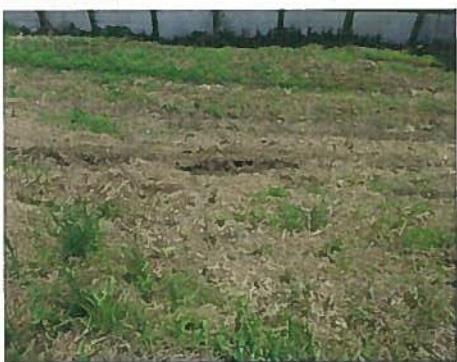
整理番号	7
------	---

法面裸地

■法面裸地化

法面裸地化

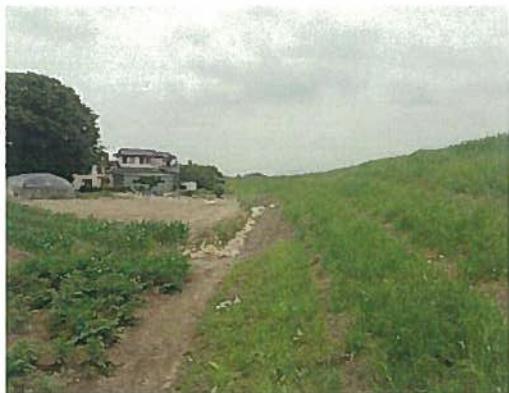
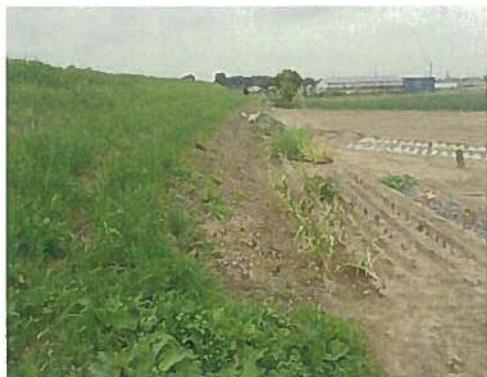
整理番号	8
------	---

法面裸地化、急勾配

■除草による裸地化

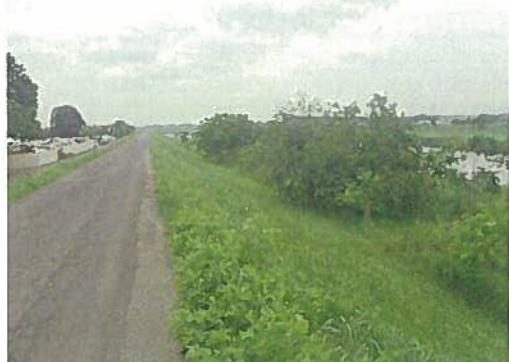
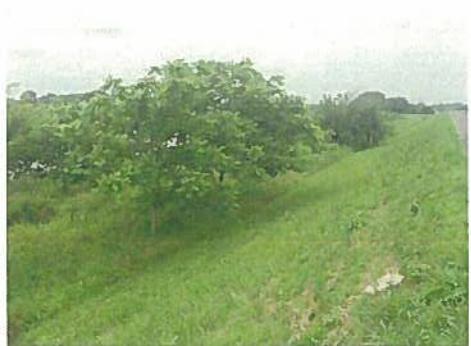
整理番号 9

法尻に樹木が繁茂

■堤防法先に樹木繁茂

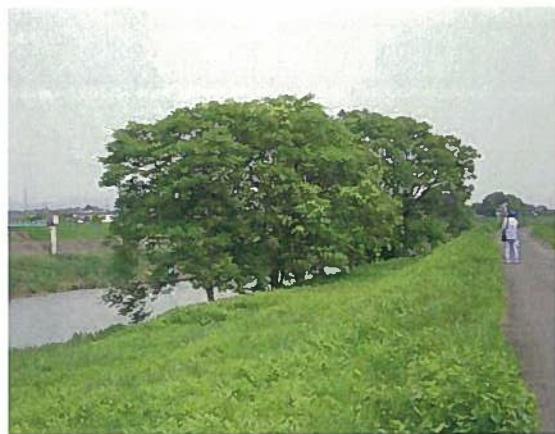
整理番号 10

法面に樹木が繁茂

■川表法面に樹木繁茂

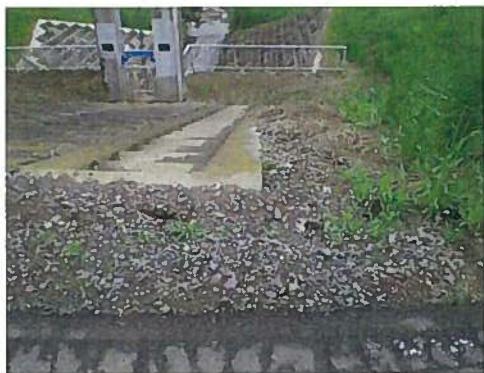
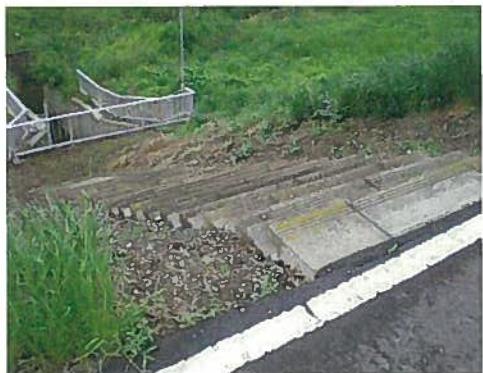
整理番号 11

変状に関するコメント							
川表側の天端に轍あり
