現場記入用 様式

水系名	利根川	河川名	鬼怒川	点検者名	氏家	点検年月日	平成24年9月7日(金)
岸別	左岸	地先名	塩谷群	塩谷町	上平地先		
場所	100.25 km	構造物(橋)から	上・下流	m]

様式-2

水系名	利根川	河川名	鬼怒川								氏家出張所
場所	牛口	100.25Km	左右岸	左 岸	地先名	塩谷群	塩谷町	上平	地先		
点検箇所				川表法面

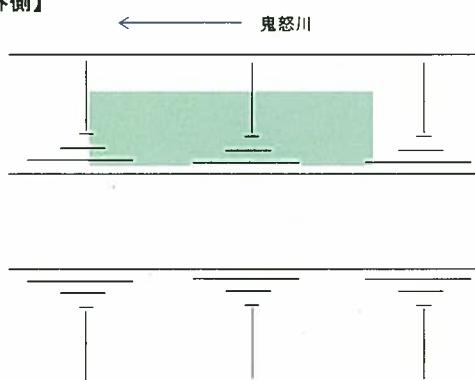
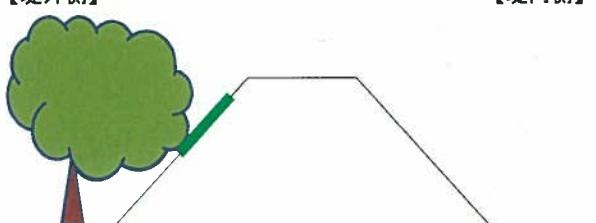
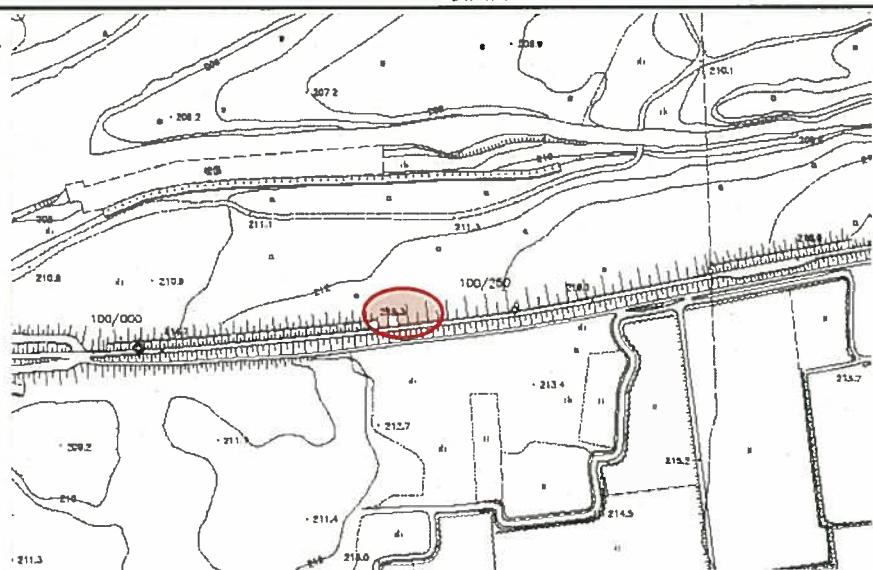
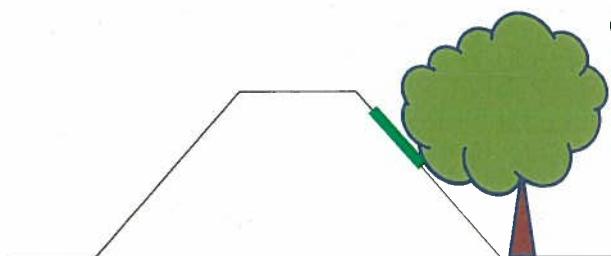
整理番号 1

堤外民地の樹木により日光があたらず、コケが繁殖している。

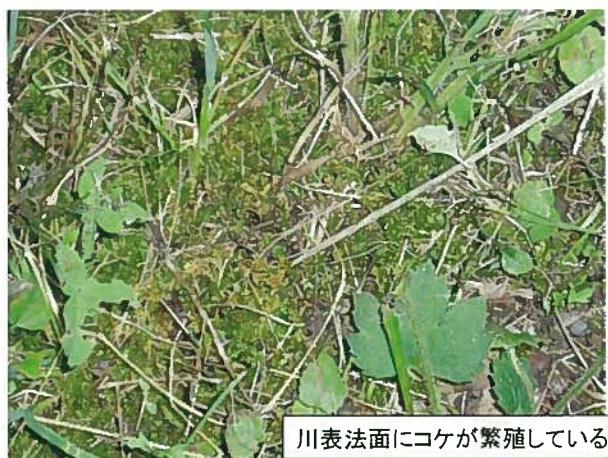
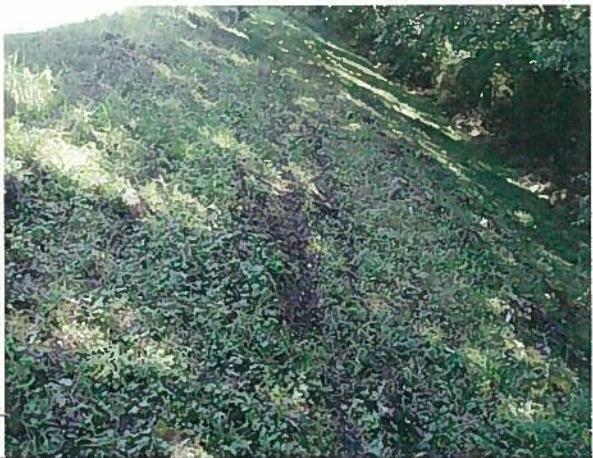
川表法面にコケが繁殖している

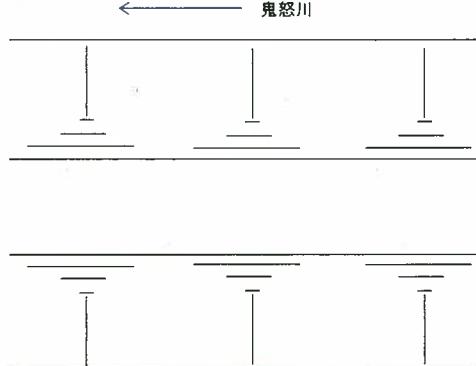
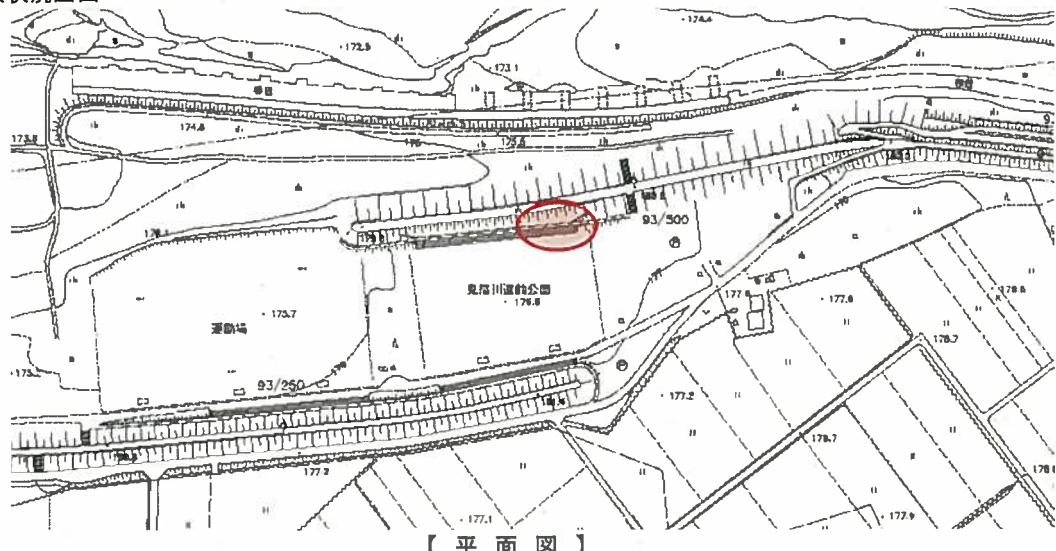
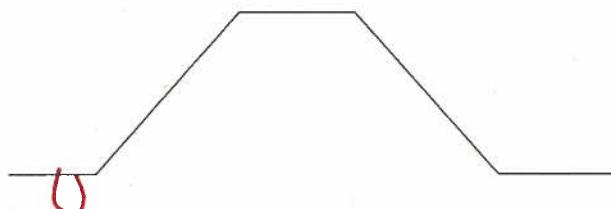
整理番号 2

堤防法尻に陥没(吸い出し)を確認。

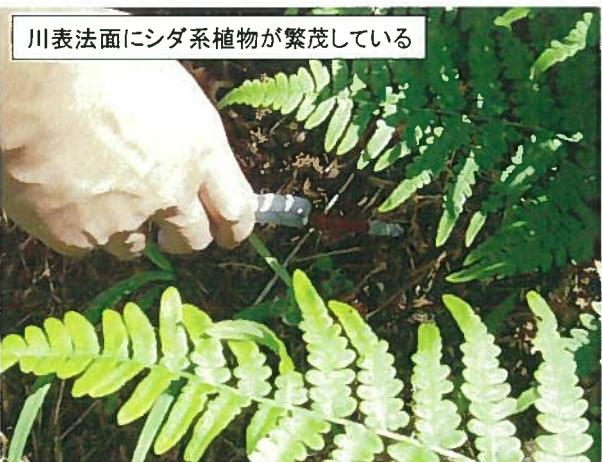
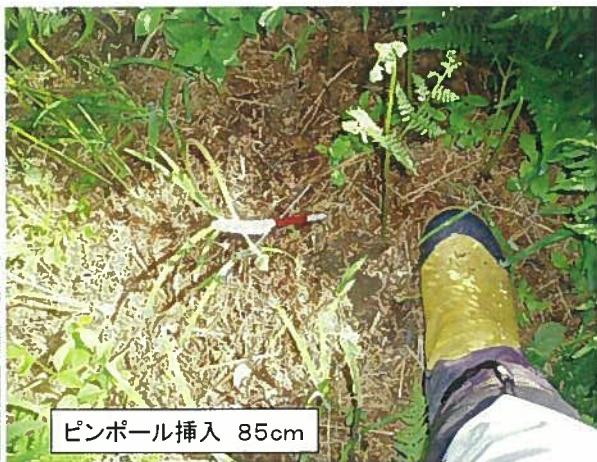
川表法面にシダ系植物繁殖している。

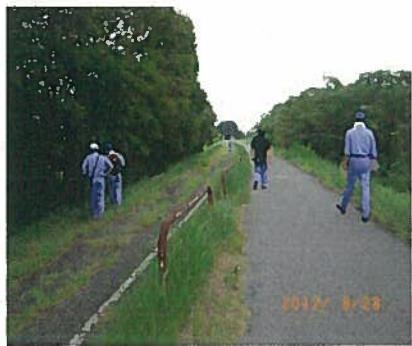
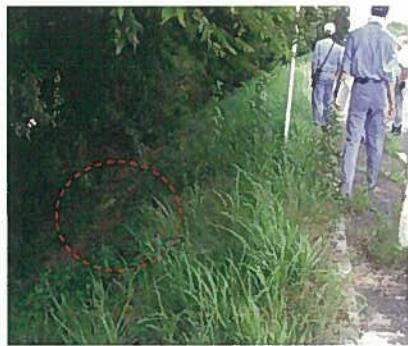
川裏に樹木があるため、日照不足等により芝の弱りが見られる。

日照不足による芝の弱りが見られる。

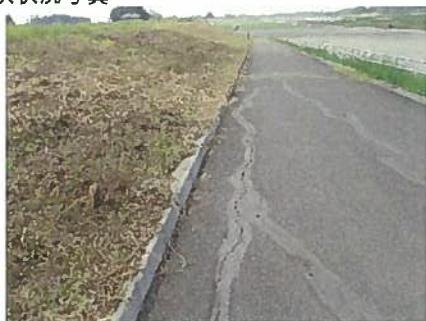
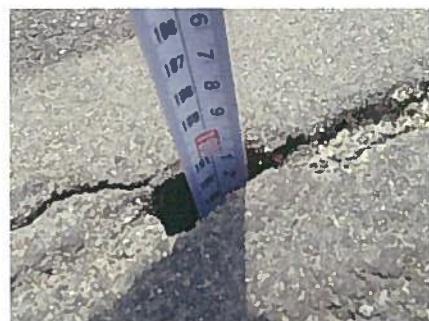
整理番号 伊讃 1

坂路にクラックあり

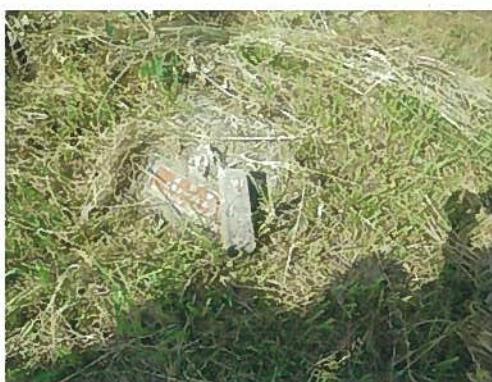
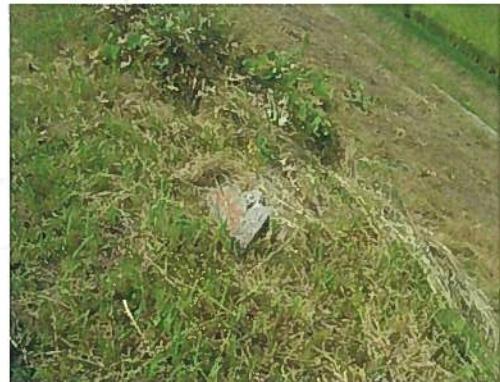
光ケーブルコンクリート杭 破損

ケーブル埋設標con柱破損

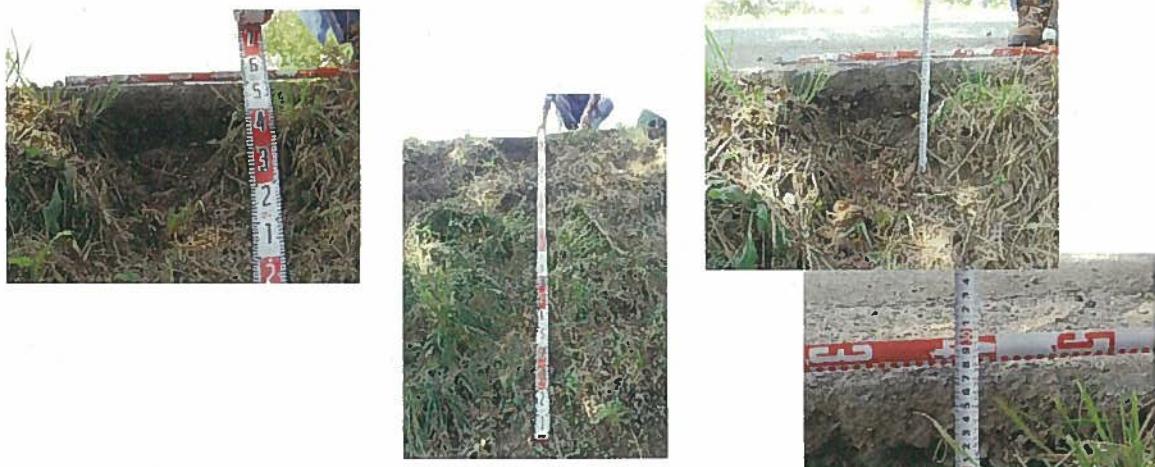
整理番号 伊賀 3

川裏法崩れ

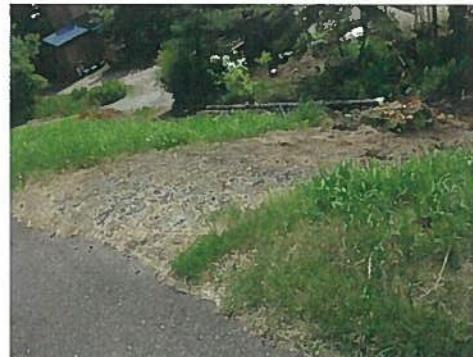
法面裸地

法面裸地化

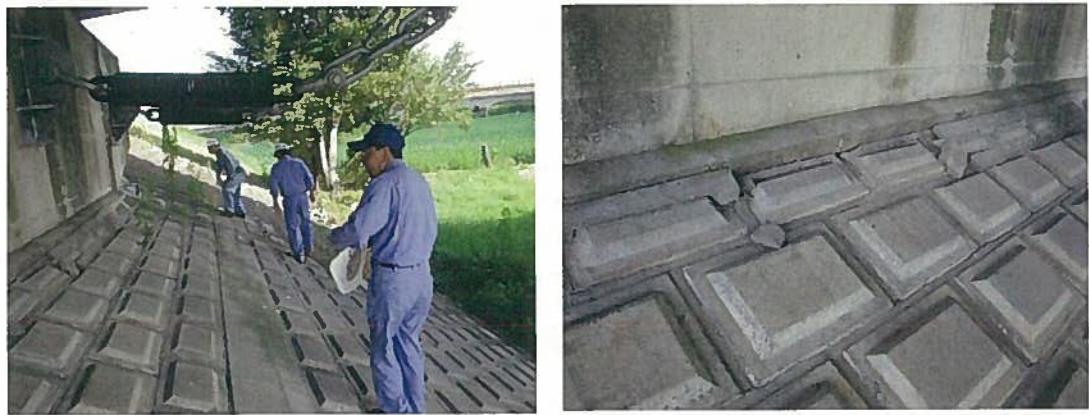
整理番号 伊賀 5

橋梁条件護岸の破損

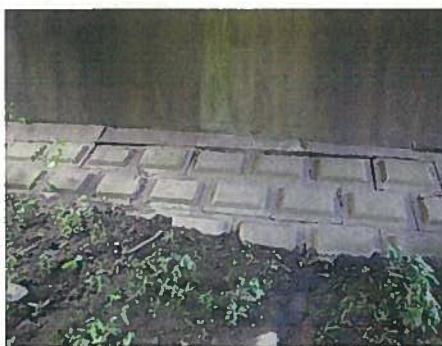
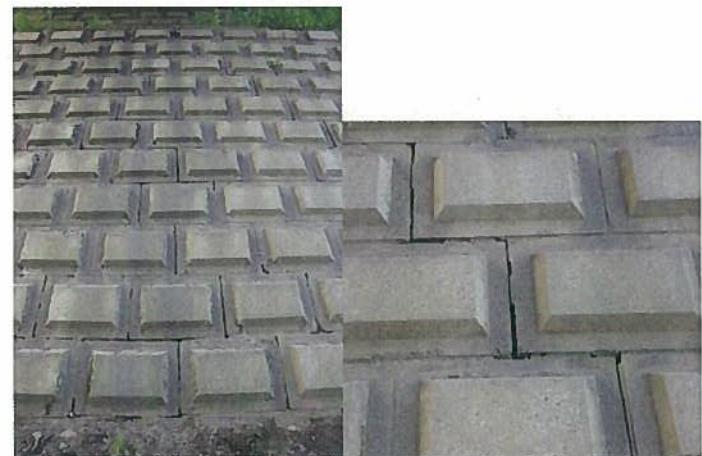
整理番号 伊賀 6

橋梁条件護岸目地の開き

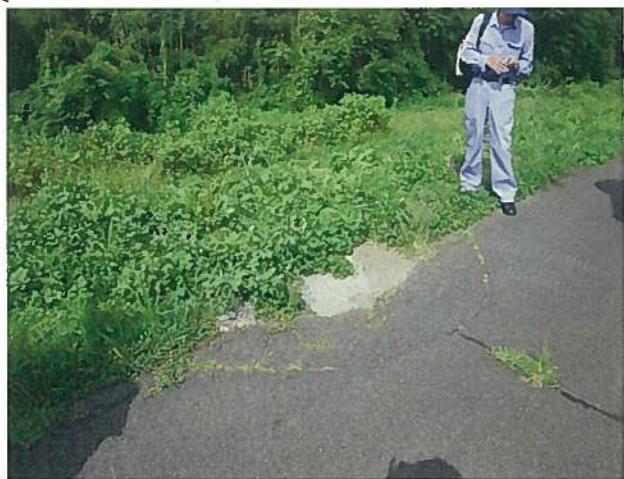
整理番号 伊賀 7

堤防天端陥没
