水系名	利根川	河川名	鬼怒川	点検者名	氏家	点検年月日	平成25年6月7日(金)
岸別	左・右岸	地先名	塩谷	市(郡)	高根沢町	村	宝積寺地先
場所	85.5 km [構造物(橋)から上 (下流) 120 m]

水系名	利根川	川	河川名	鬼怒川	地方整備局							
場所	キ口	85.5Km-120m		左右岸	左岸	地先名	塩谷	群	高根沢	町	宝積寺	地先
点検箇所	表法面

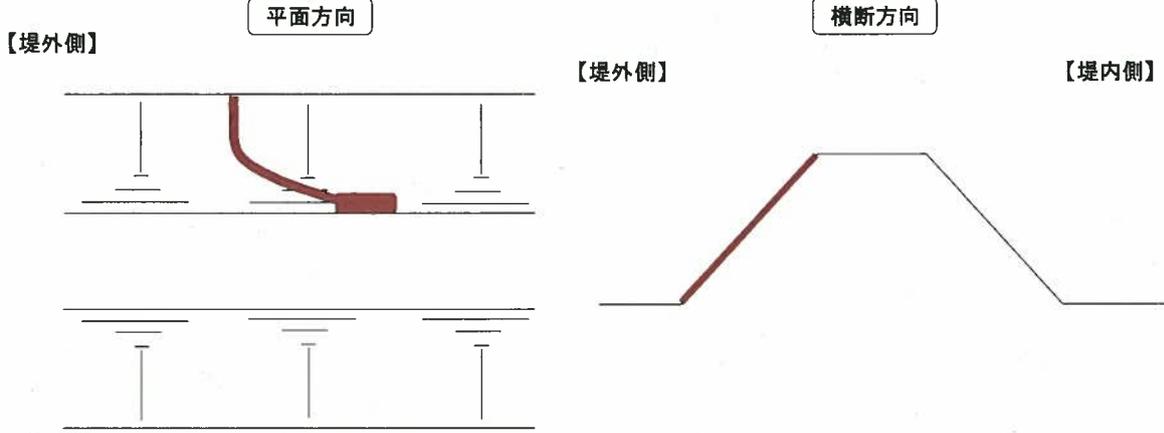
・通行による川表法面の裸地化

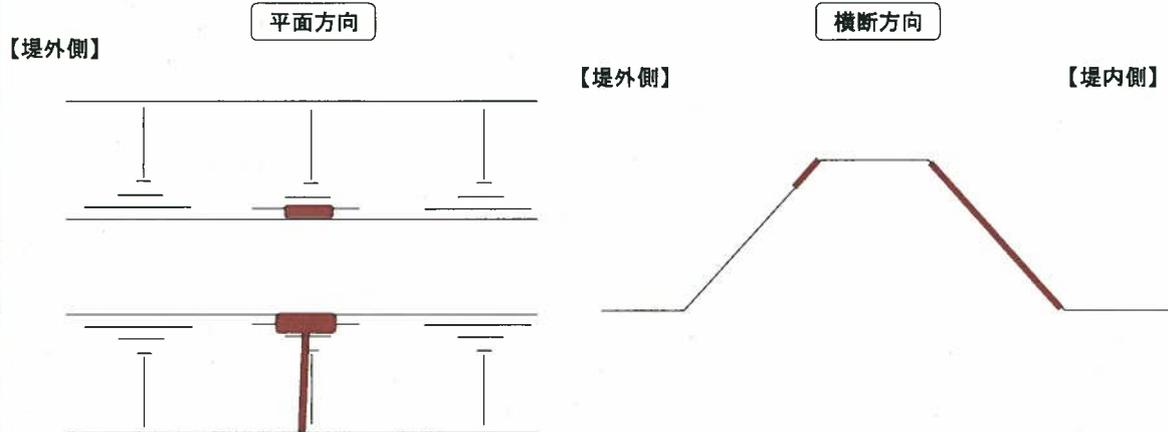
・通行による法面の裸地化

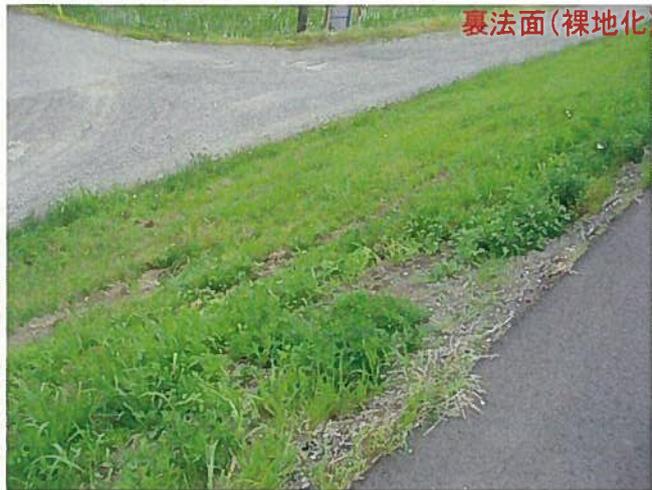
裏法面(裸地化)

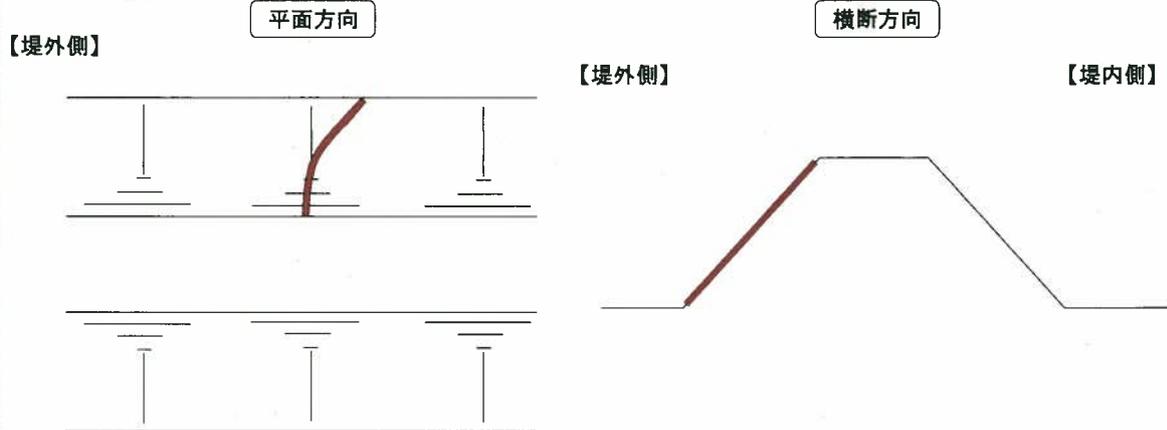
・通行による川表法面の裸地化

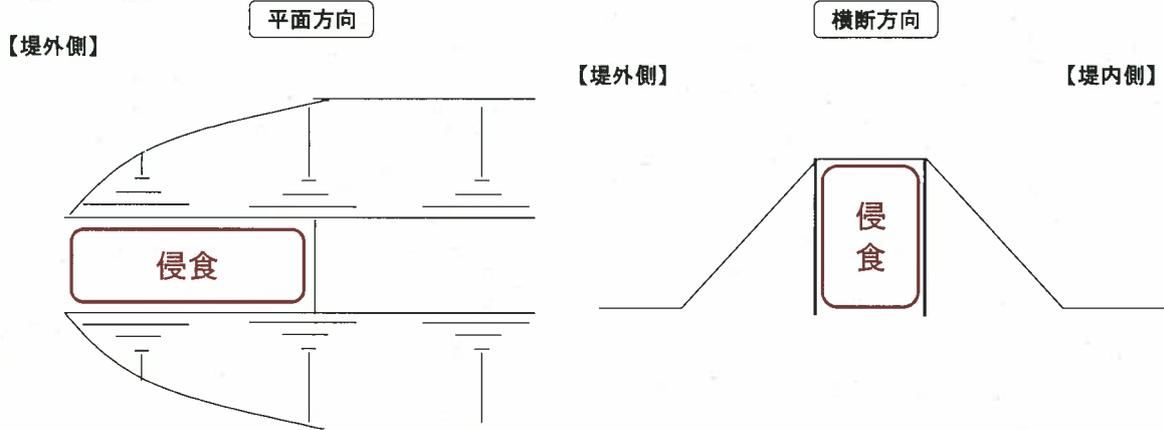
・車両通行による坂路の侵食

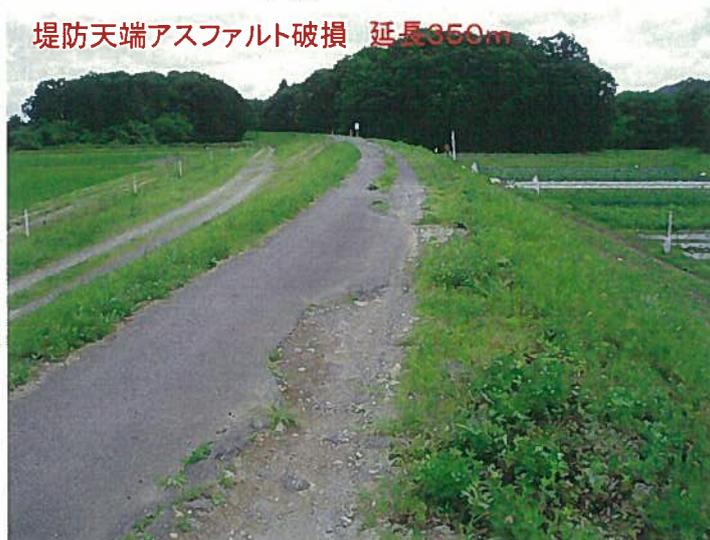
・堤防天端アスファルトの破損

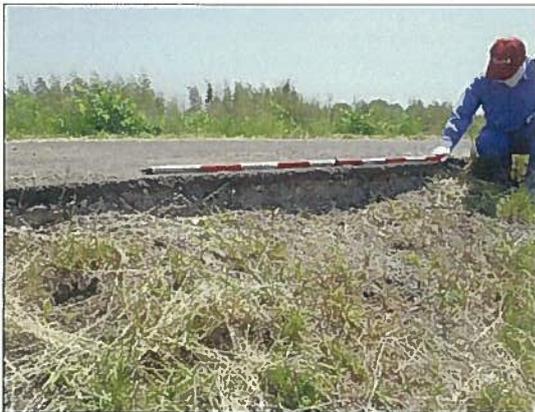
裏法肩が少し崩れて、基礎採石が露出している。

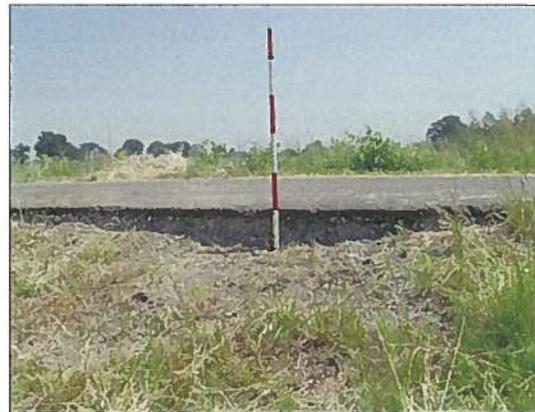
延長 3m程度
高さ 20cm

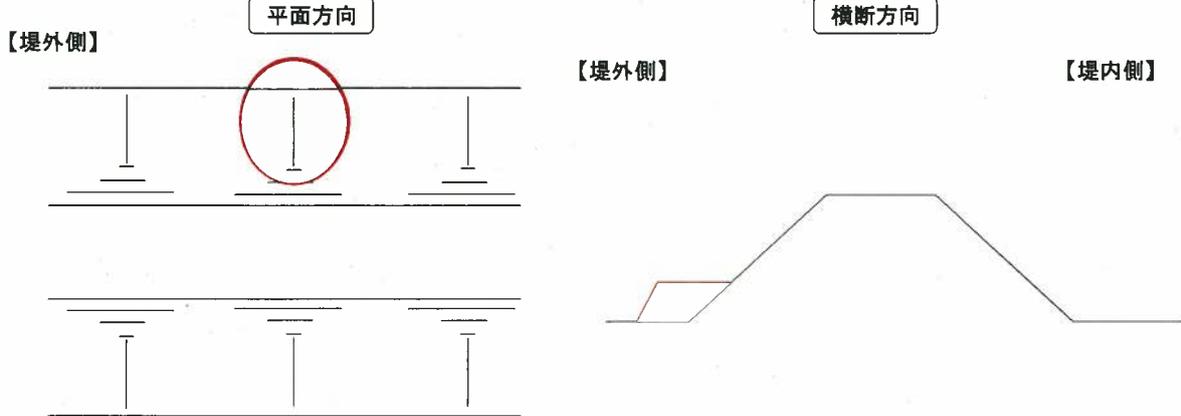
樋管出口にゴミが堆積し、堤防護岸法尻部を流下している。

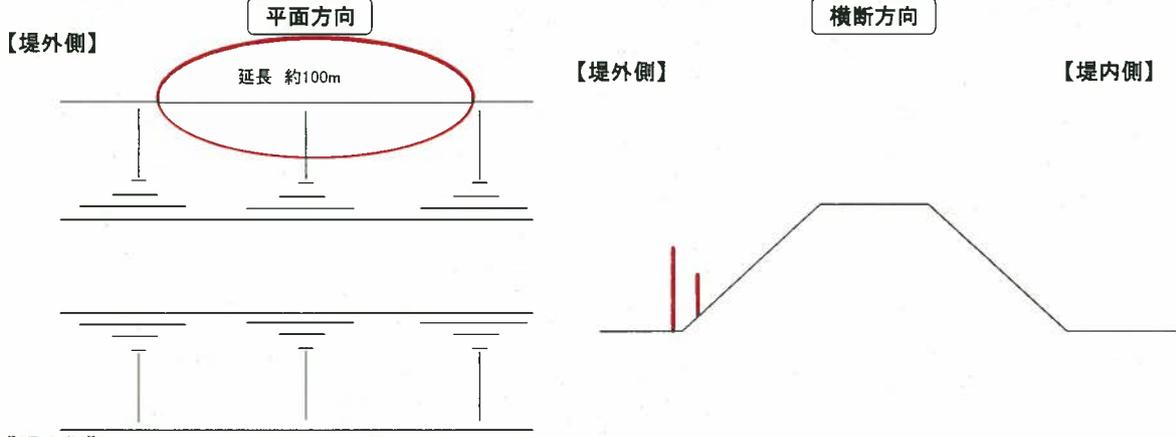
竹の根が堤防法面に侵入

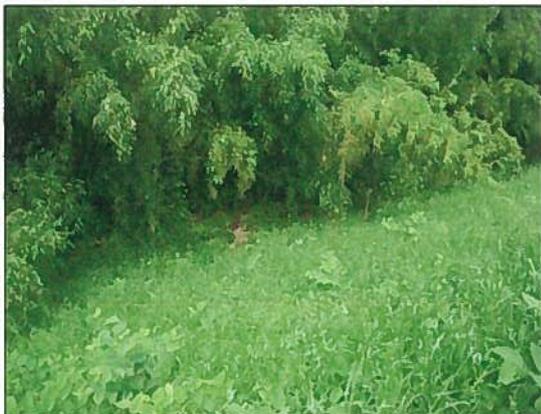
堤防法面に竹が侵入してきている。
数本は堤防に出てきてしまっている。

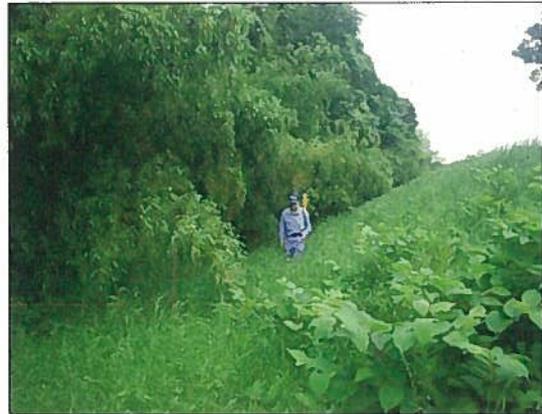
川表側に竹藪がある

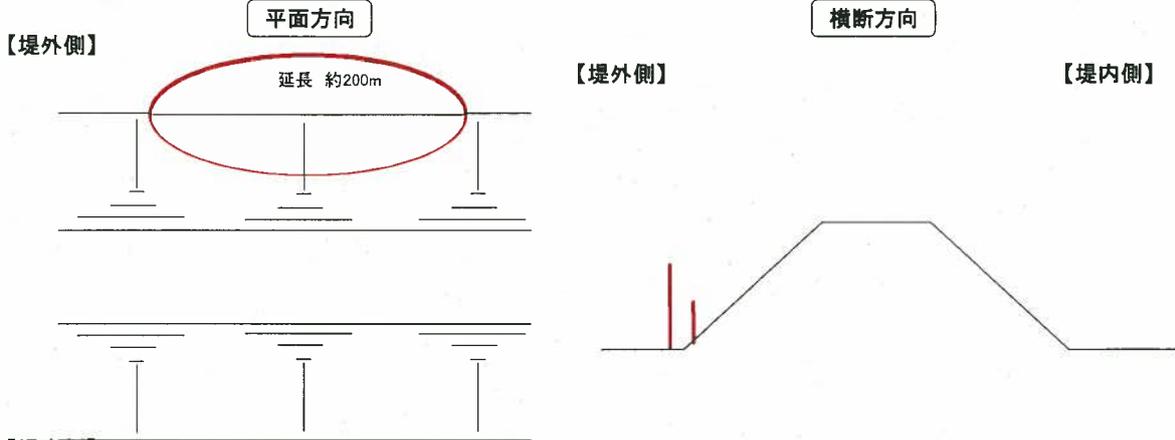
竹の根が堤防法面に侵入

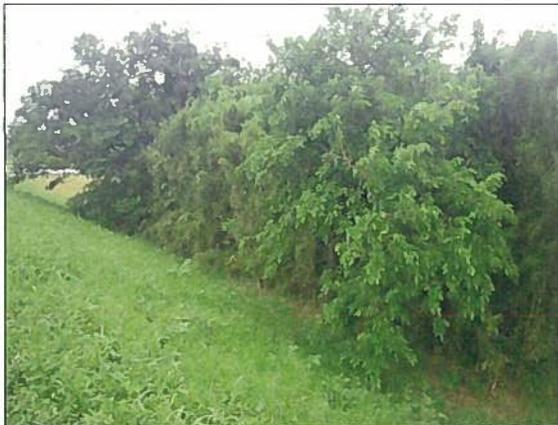
堤防法面に竹が侵入してきている。

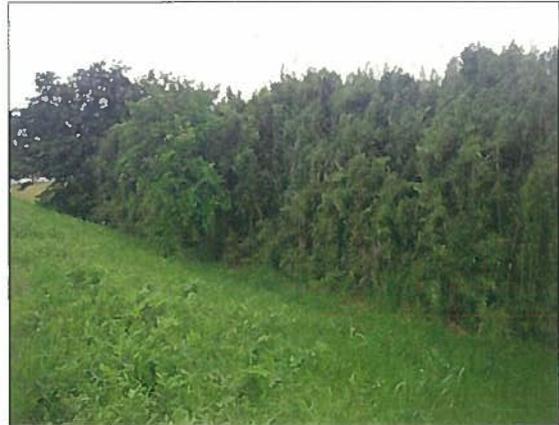
川表側に竹藪がある

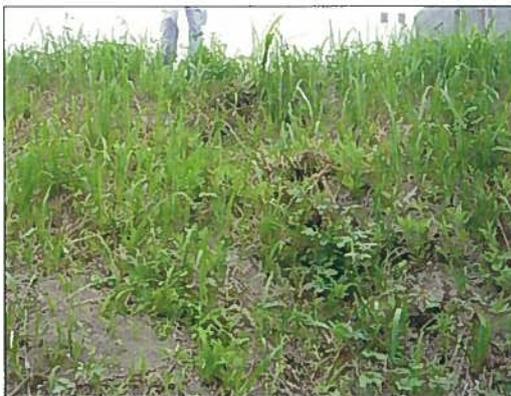
雨水によって少し浸食が見られる

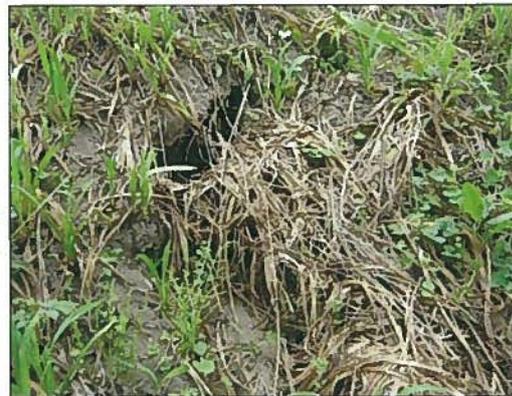
浸食状況
幅 2m程度 延長3m程度

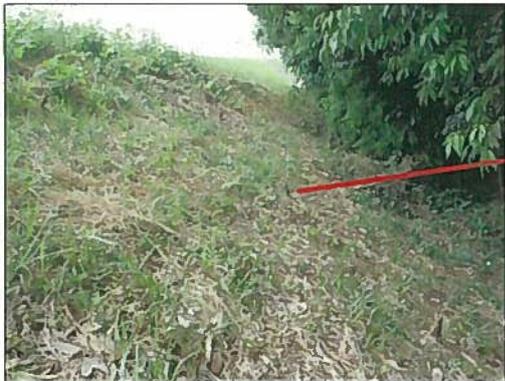
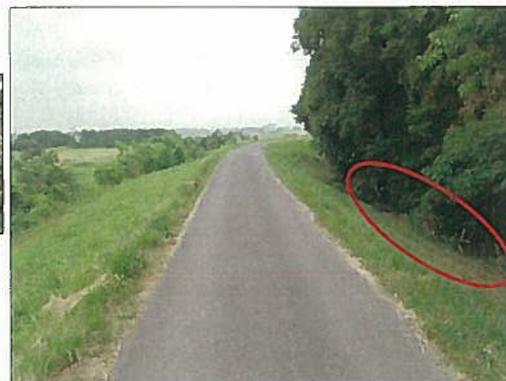
堤防法面に竹が生えている
数本は堤防に出てきている

川裏側に竹藪がある

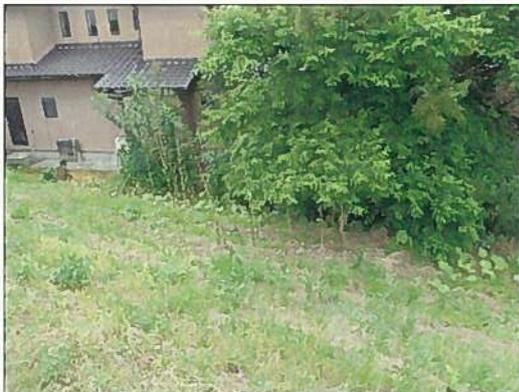
堤防法面に竹が生えている
数本は堤防に出てきてしまっている

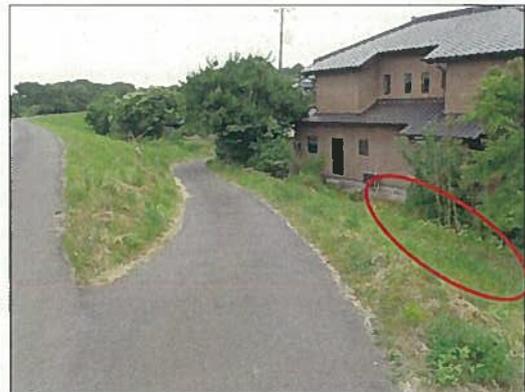
川裏側に竹藪がある
民家も隣接している

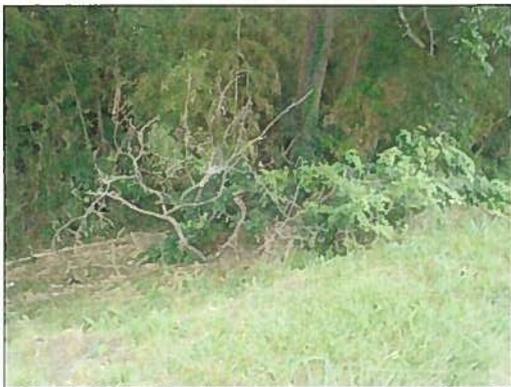
倒木が堤防に掛かっている

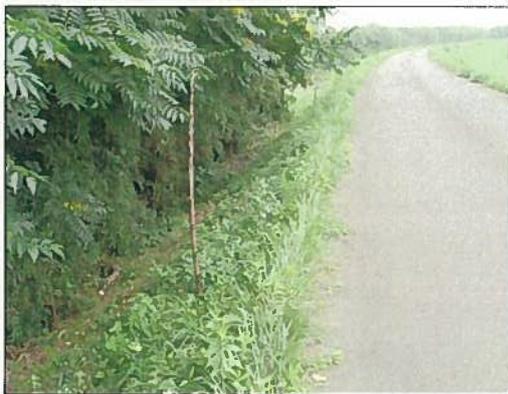
堤防法面に竹が生えている
数本は堤防に出てきてしまっている

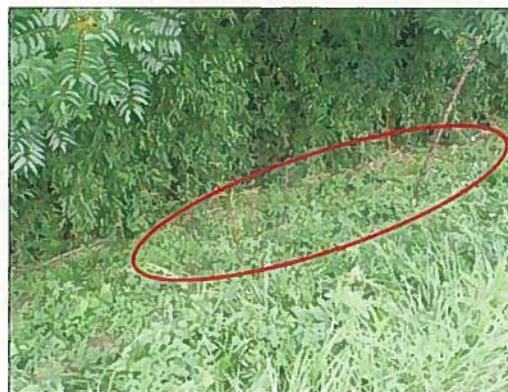
川表側に竹藪がある

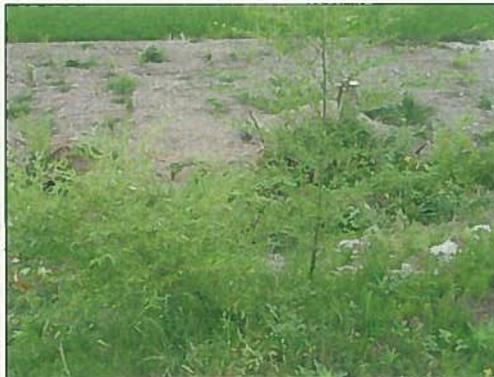
堤防法面に竹が生えている
数本は堤防に出てきてしまっている

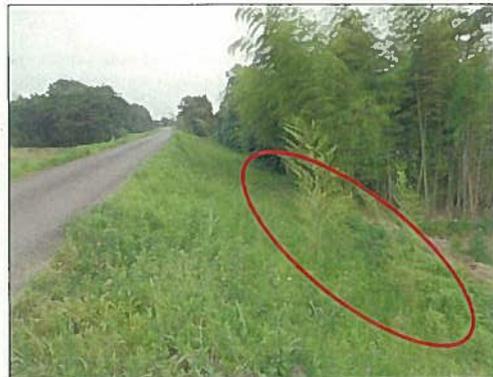
川表側に竹藪がある

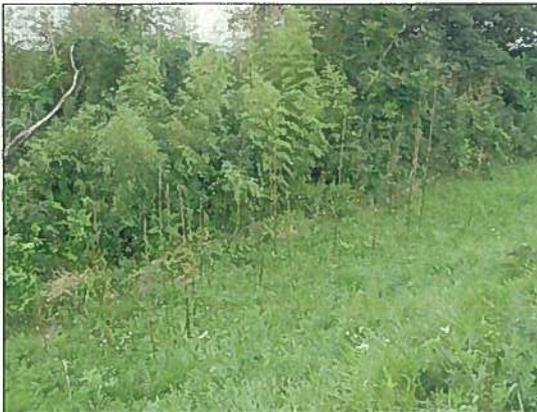
堤防法面に竹が生えている
結構な本数が堤防に出てしまっている

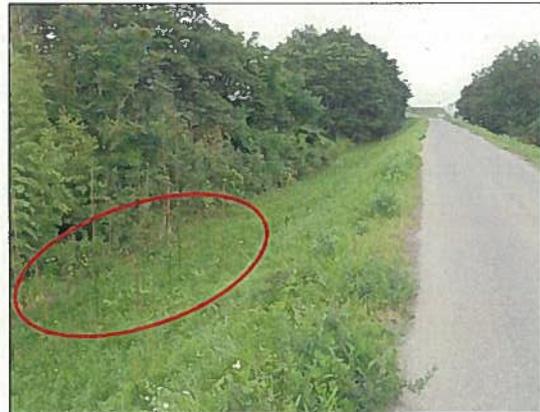
川表側に竹藪がある

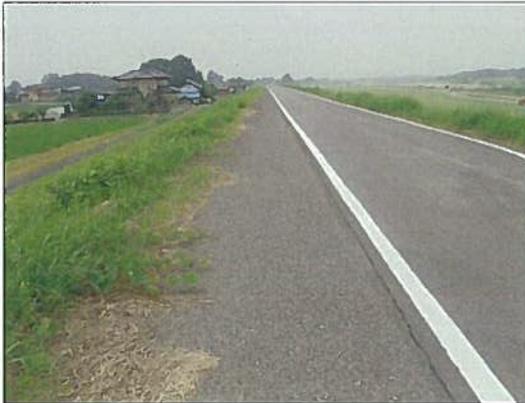
天端舗装にクラックが多数ある。

占用されているサイクリングロードであるがクラックが多数ある。方向は縦断方向だ大井が、横断方向のクラックもある。

以前に補修している箇所も、開いてきてしまっている。未対策箇所もある。
