水系名	利根川	河川名	鬼怒川	点検者名	小川	点検年月日	平成26年 6月 5日(木)
岸別	左・右岸	地先名	宇都宮市	東汗地先			
場所	66 km [橋]		から上・下流 m]

水系名	利根川	川	河川名	鬼怒川	関東地方整備局			
場所	キ口	66 Km 付近	左右岸	右岸	地先名	宇都宮市	町	東汗地先
点検箇所	川裏小段

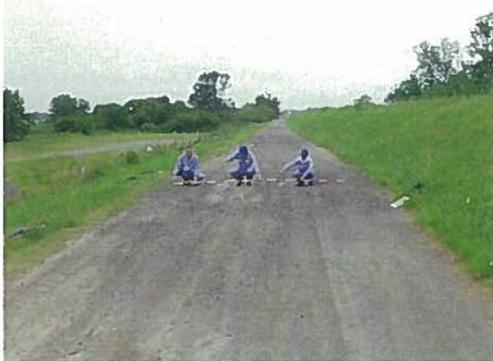
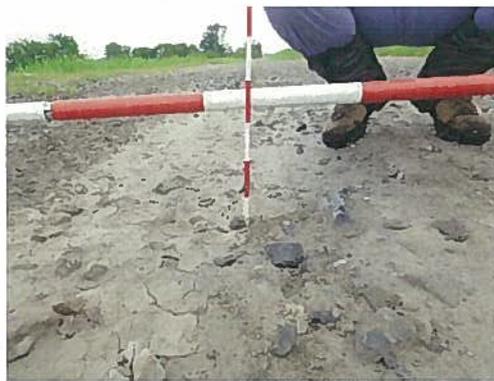
65.75km付近から66.25km付近の堤防川裏小段管理用通路(砂利)に大きなくぼみが約20箇所できている。降雨時の水たまりになる。

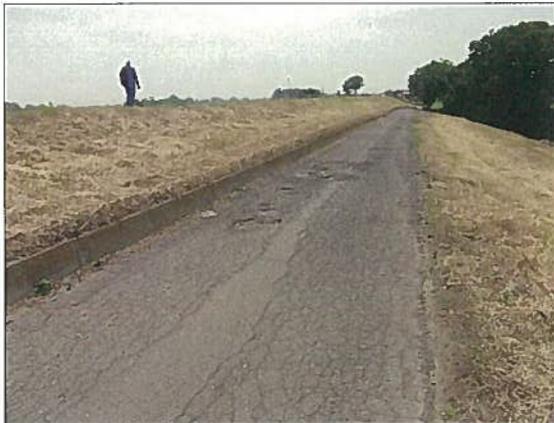
舗装が傷んでいる

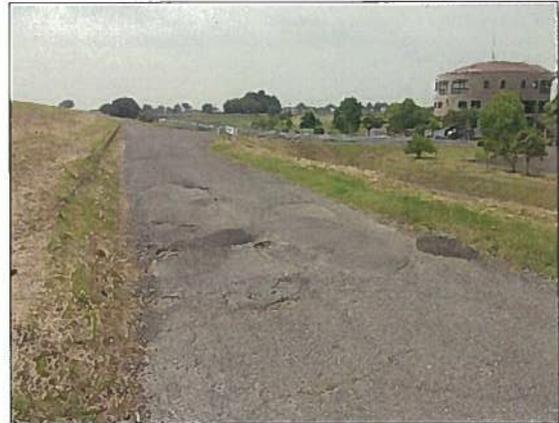
舗装が傷んでいる

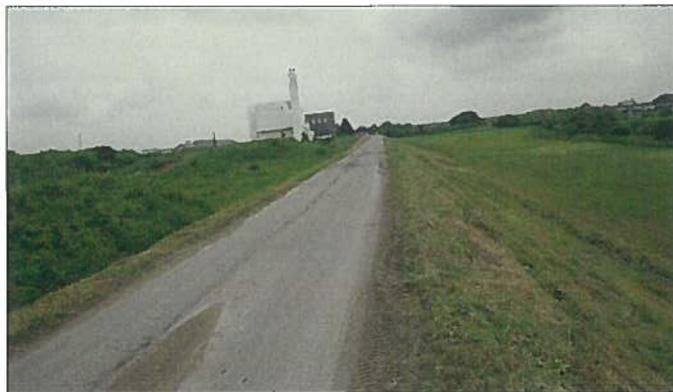
天端の舗装が傷んでいる

舗装が傷んでいる

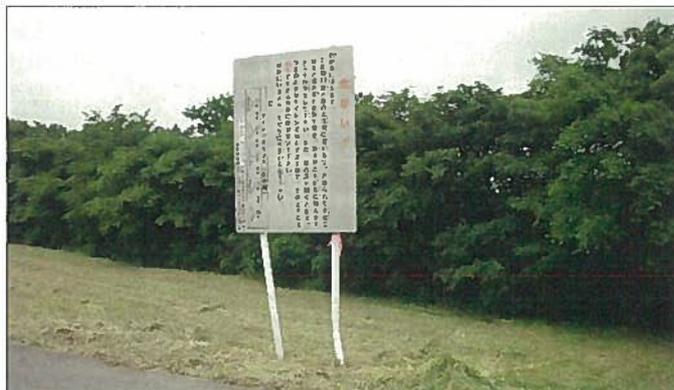
看板の柱が歪んでいる

看板の柱がゆがんでいる

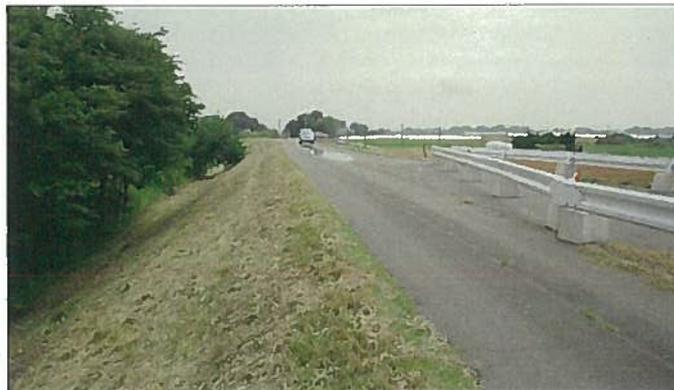
舗装が傷んでいる

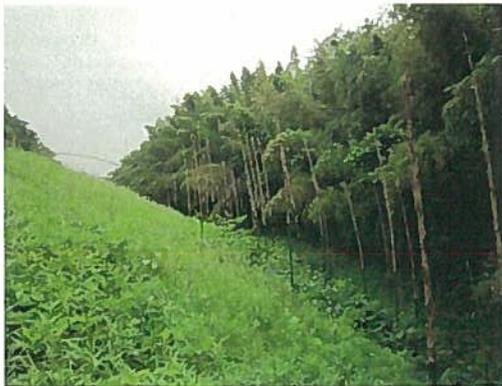
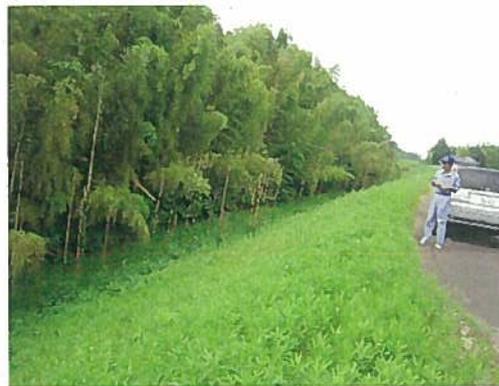
川表法面に真竹が生えている(L=150m)

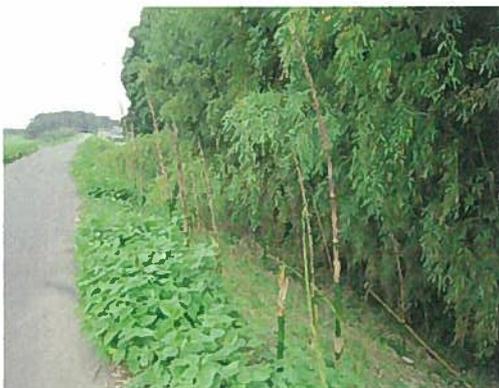
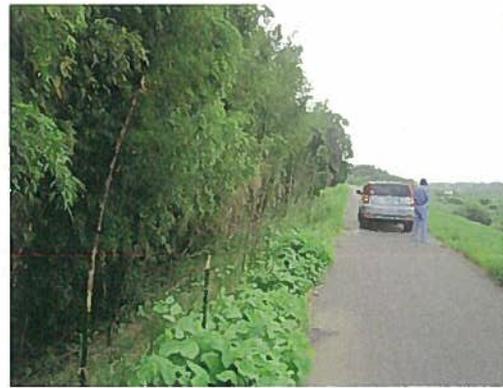
川裏法面に真竹が生えている(L=80m)
堤防天端付近まで生えている
