現場記入用 様式

水系名	利根川	河川名	鬼怒川川	点検者名	小林、荻島	点検年月日	平成26年 9月19日(金)
岸別	(左)・右岸	地先名	塩谷市(郡)	塩谷町	一村	上平	地先
場所	99.25 km			[構造物(上平橋)から上]	・(下)流	100 m

台風期点検の標準的な堤防の点検事項

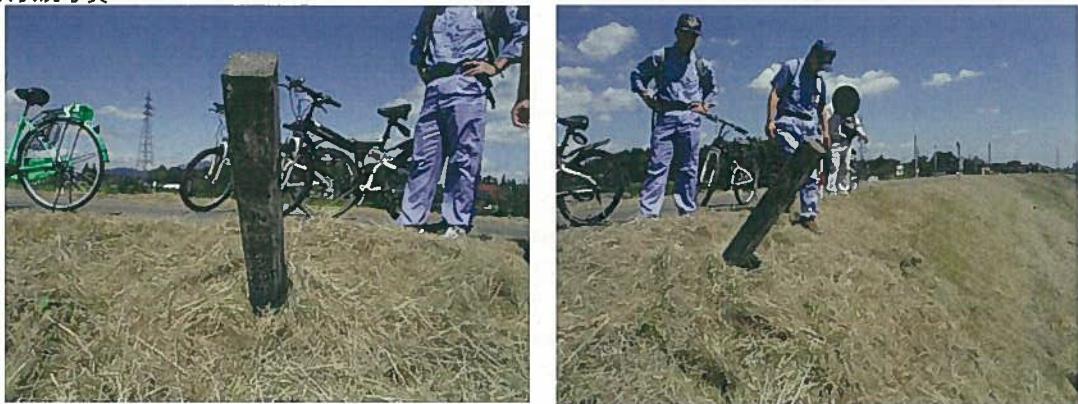
整理番号	氏-1
------	-----

距離標が傾いている

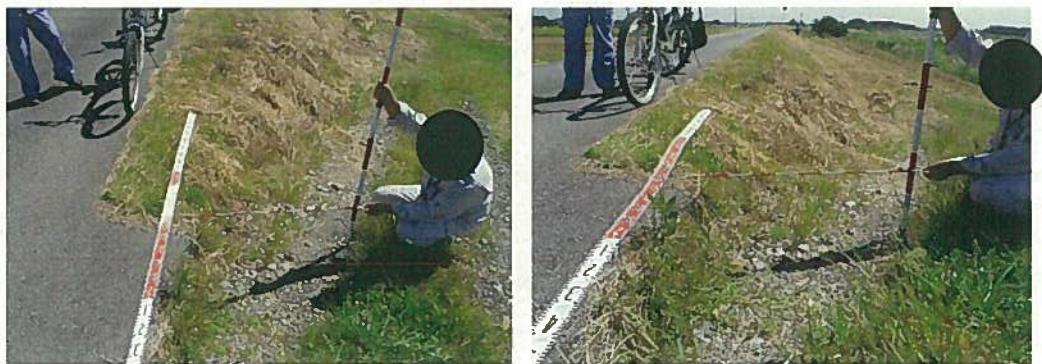
整理番号 氏-2

法面坂路の轟掘れが進んでいる。

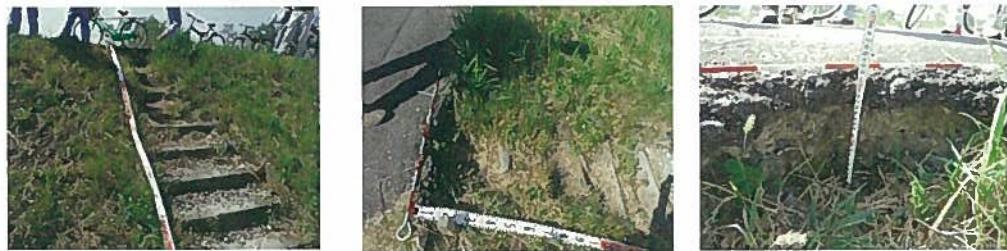
整理番号 氏-3

堤防階段の天端付近が、川裏・川表共に崩れており、利用困難な状況になっている。

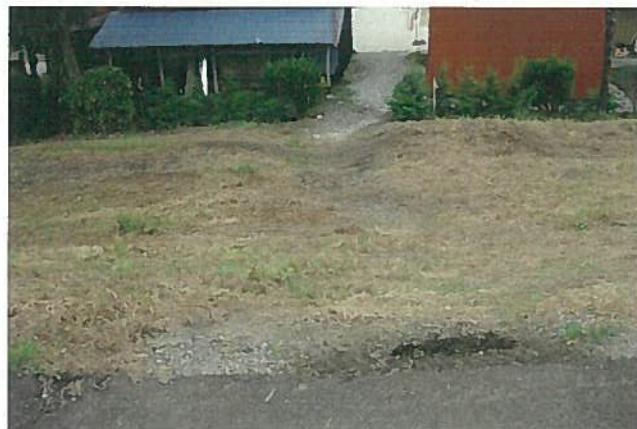
法面を通行した跡がある

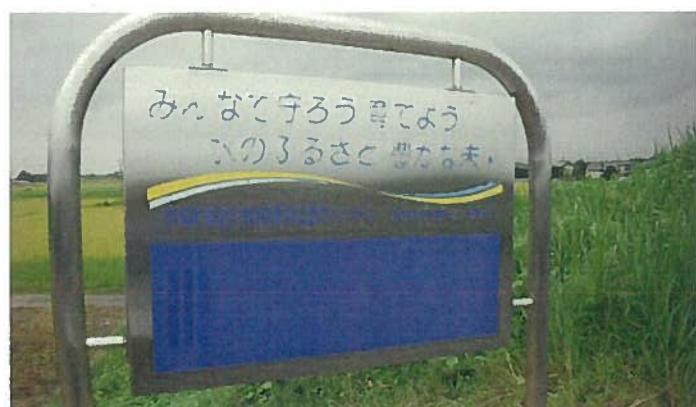
看板の文字が消えている

看板の文字が消えかかっている

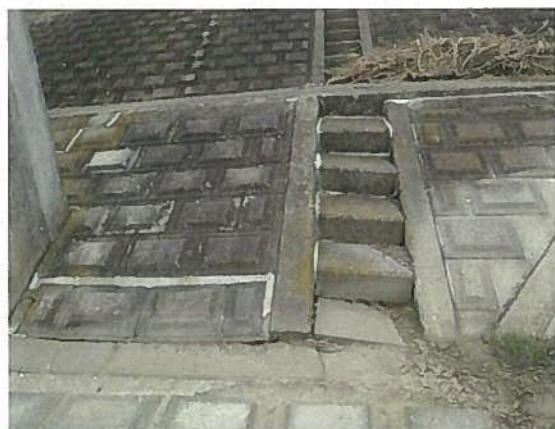
船戸排水樋管の川表階段に段差あり

川表側の階段に段差がある

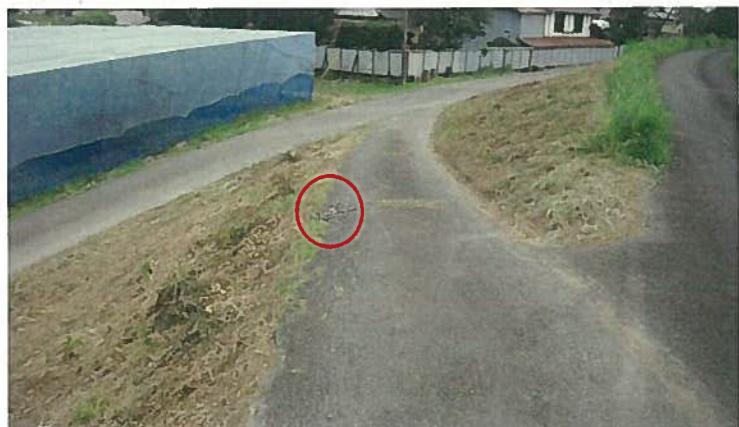
堤内地へ向かう坂路の路肩が傷んでいる

坂路の路肩が傷んでいる

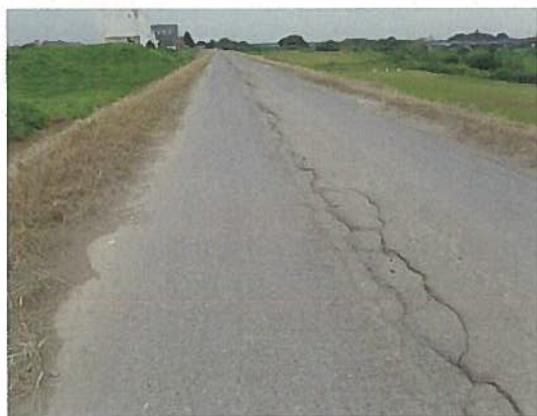
舗装が傷んでいる

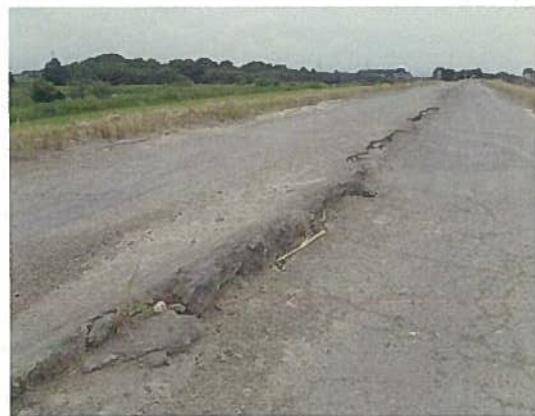
舗装が傷んでいる

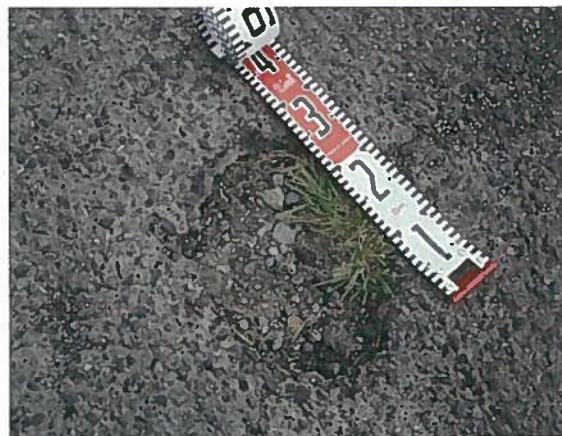
ポットホール(L=300)

幅 30cmのポットホールがある

ポットホールがある

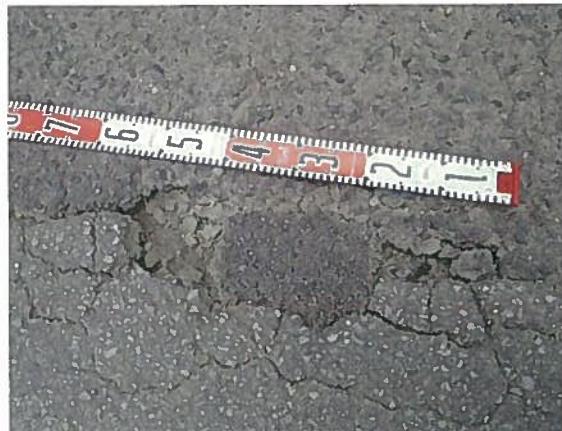
ポットホール(L=500)

幅 50cmのポットホールがある

ポットホールがある

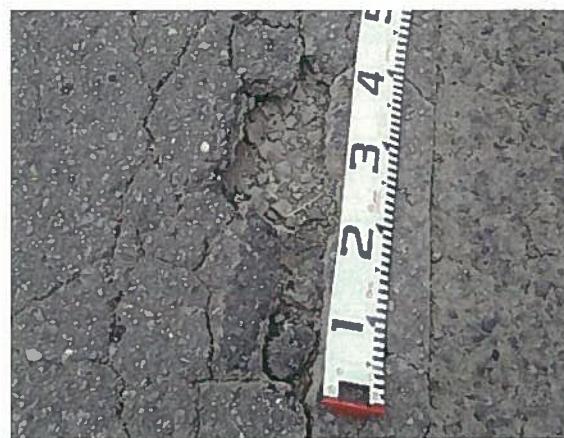
ポットホール(L=400)

幅 40cmのポットホールがある

ポットホールがある

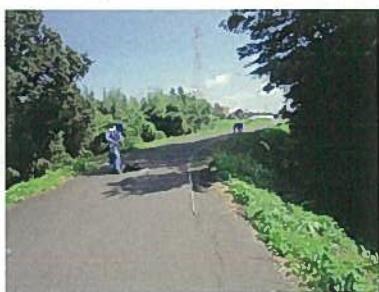
天端舗装に亀裂がある

全景 亀裂の延長約20m

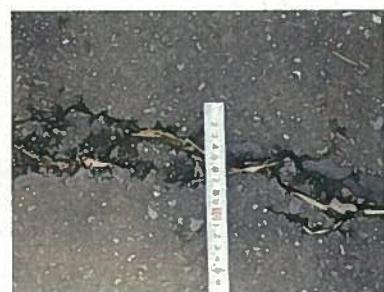
亀裂の幅約3cm

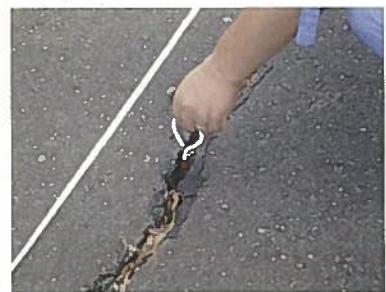
亀裂の深さ約20cm以上
