出水期前「堤防点検」

水系名	利根川	河川名	鬼怒川	点検者名	小林、荻島	点検年月日	平成27年 6月25日(木)
岸別	(左)・右岸	地先名	塩谷	市(郡)	高根沢町	-	村 宝積寺 地先
場所	84 km		〔 構造物(宝積寺排水樋管)から(上)・下流 250 m 〕

■ 点検箇所 : 堤防天端

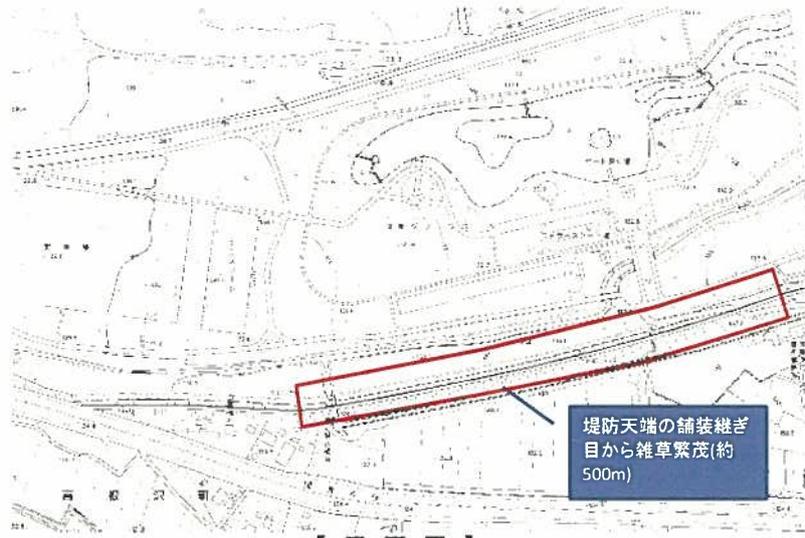
天端舗装のジョイント部からの雑草が繁茂しており、舗装の破損の進行の恐れがある。

天端面の雑草繁茂状況

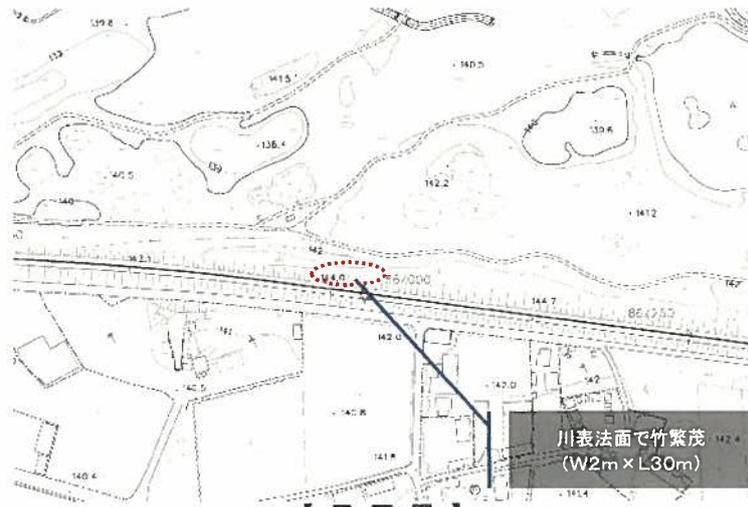
高水敷に竹が繁茂しており、付近の川表法面にも植生が及んでいる。(他3箇所)

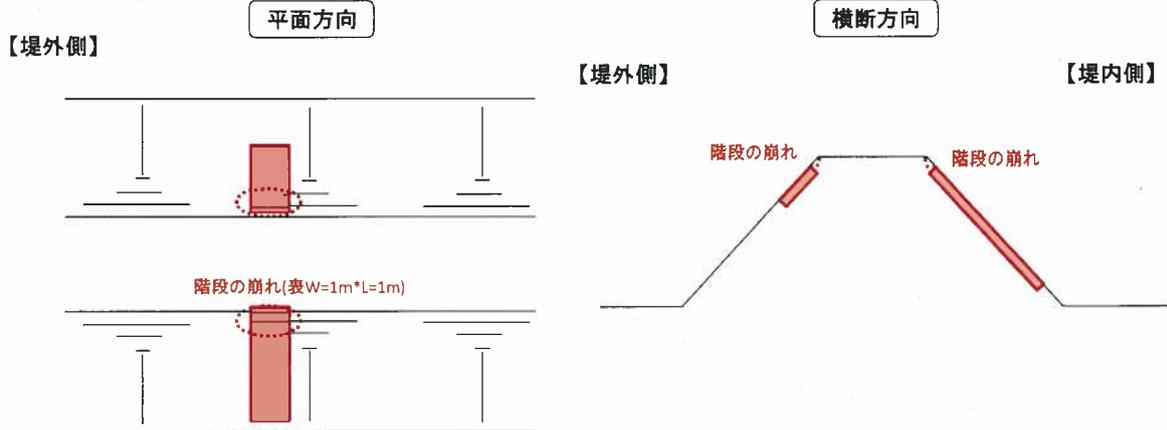
堤防階段の天端付近が、川裏・川表共に崩れており、利用困難な状況になっている。

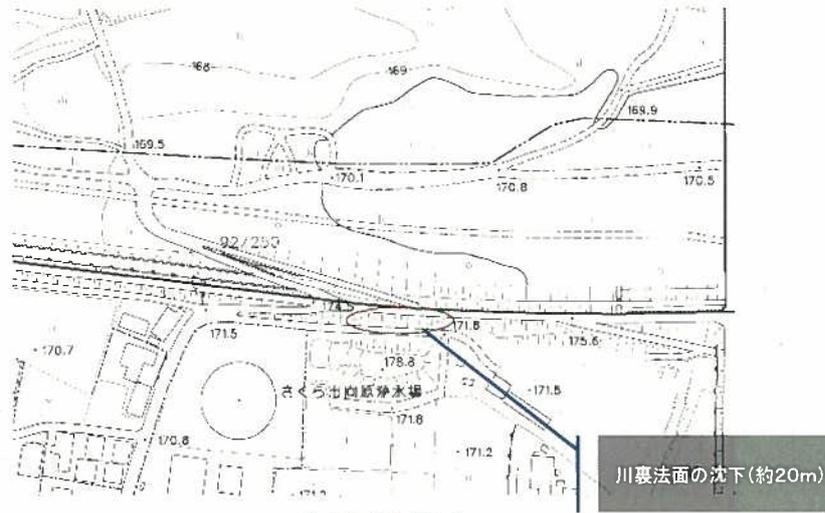
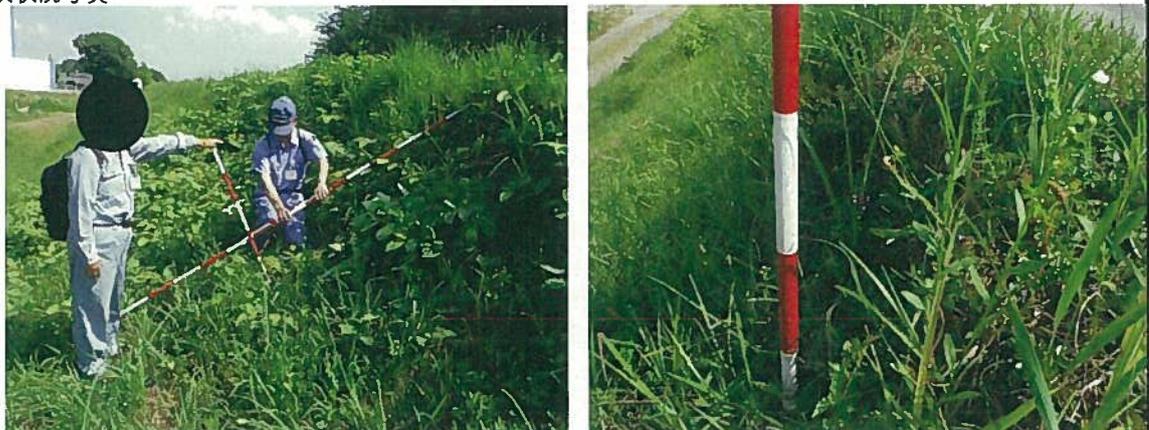
川裏の法面が沈下している。

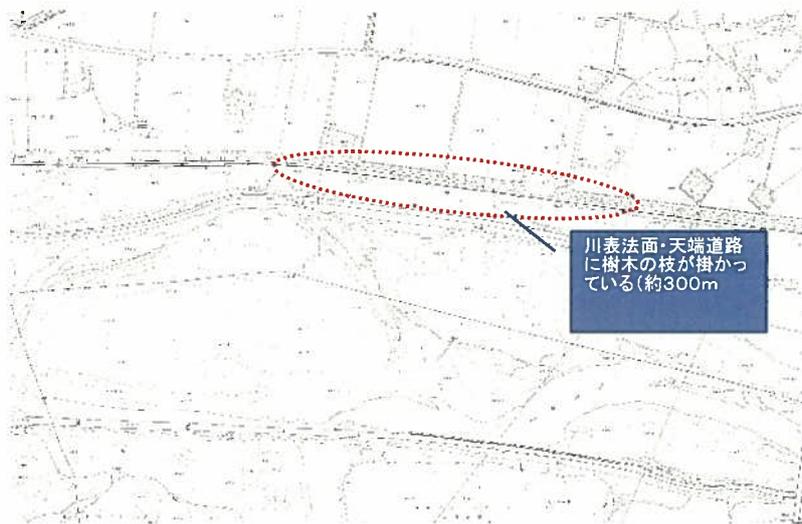
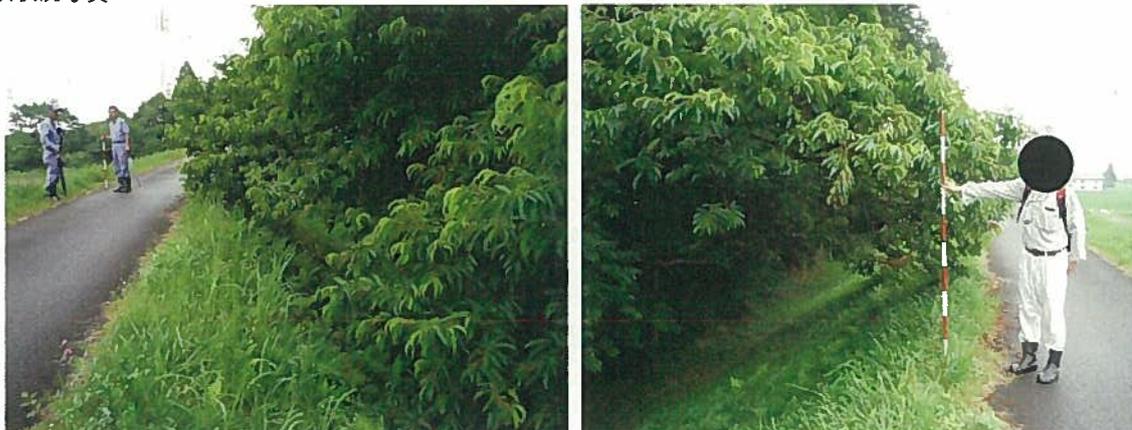
川表法面の樹木(民地)の枝が堤防法面及び天端道路に掛かっており、通行の支障となっている。

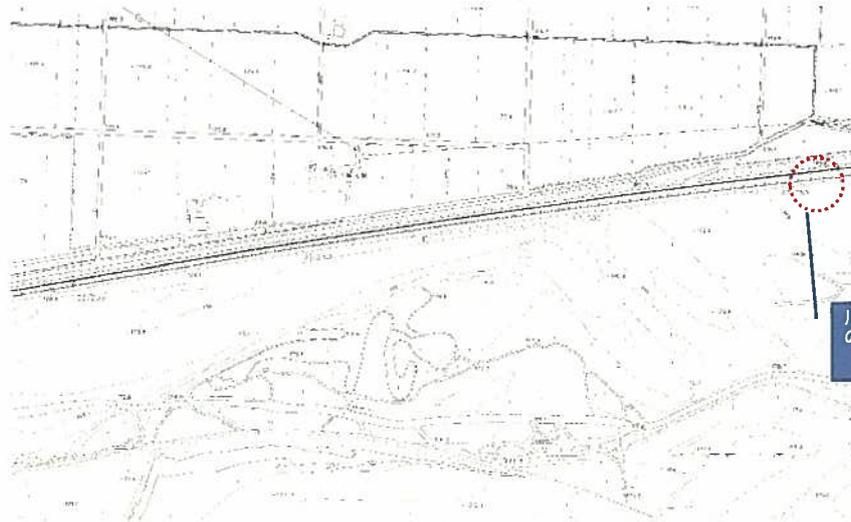
川表法面の石張護岸小段に穴。(φ70×0.7m)穴内部の横方向には空洞はない模様。

川表法面小段に小径の穴(φ70)

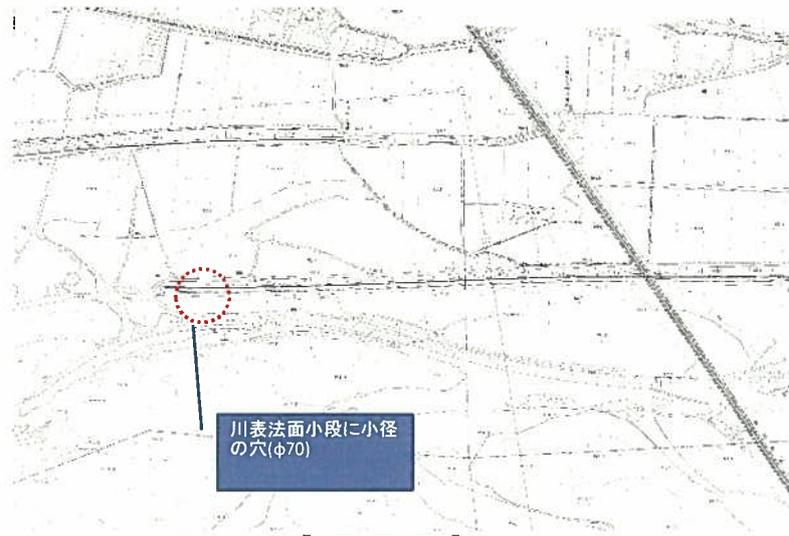
川表法面の石張護岸小段に穴。(φ70×0.6m)穴内部の横方向には空洞はない模様。

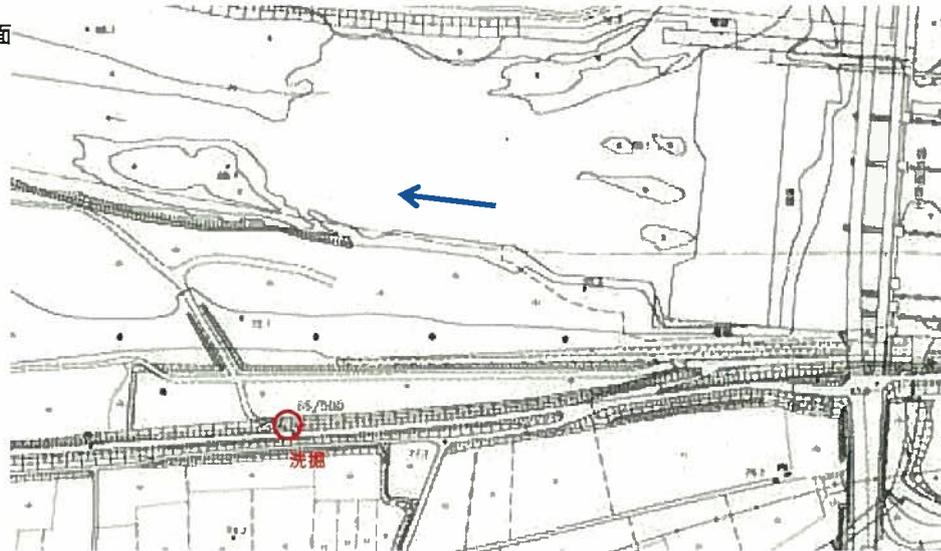
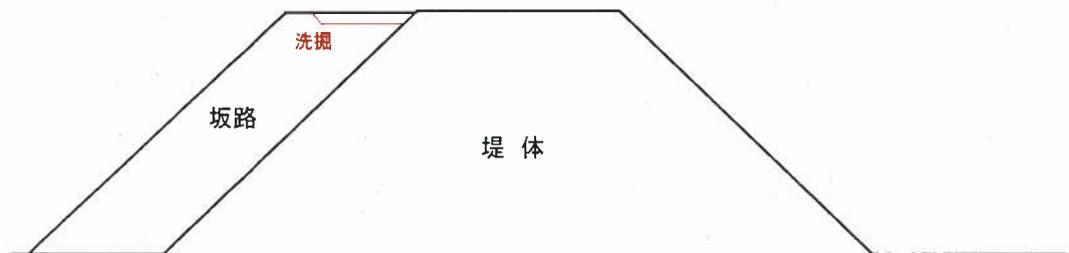
堤防天端から堤外側へ降りる坂路において、天端付近で洗掘が確認される。(長さ:約5m、幅:最大約1.5m、深さ:最大約30cm)

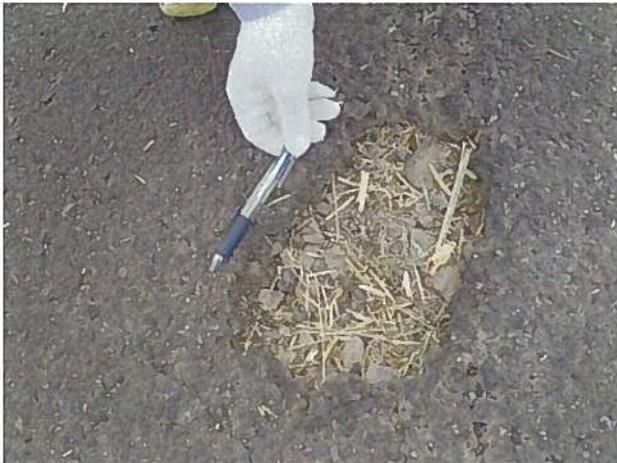
整理番号 ①-2

ポットホール(15×20cm)

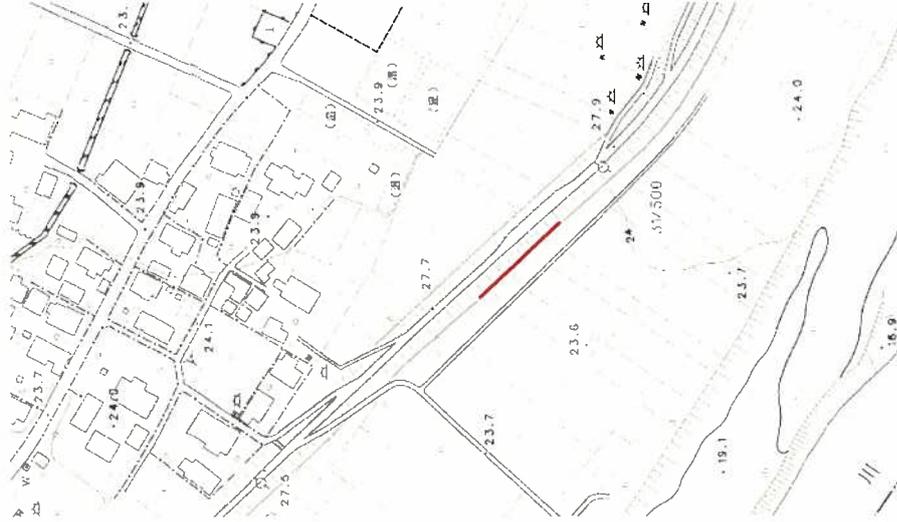
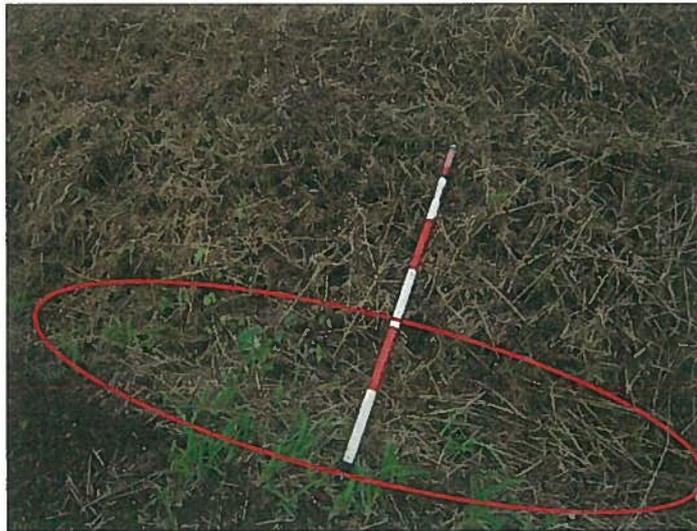
整理番号 鎌-1

川表側法尻がトラクター等の通行による削れが見られる

トラクター等による堤防法尻が削られてい

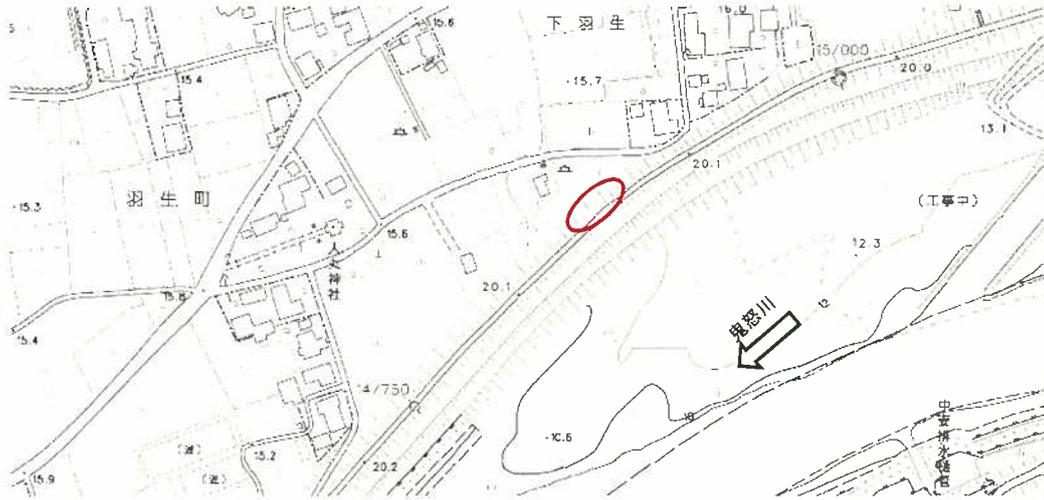
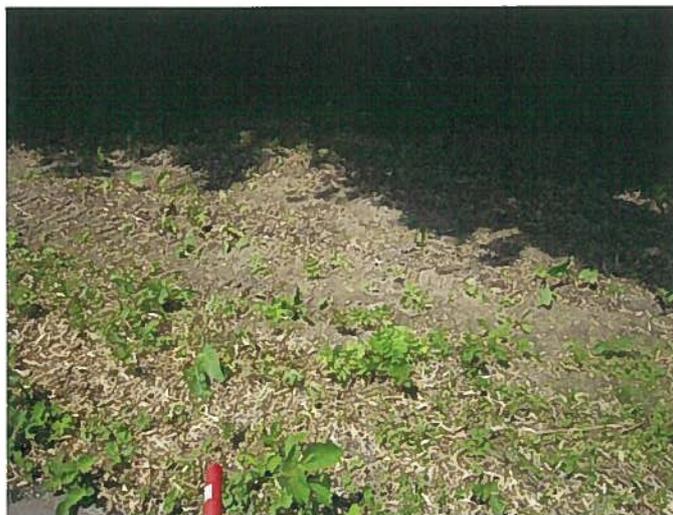
川裏側の芝生が剥がれている。

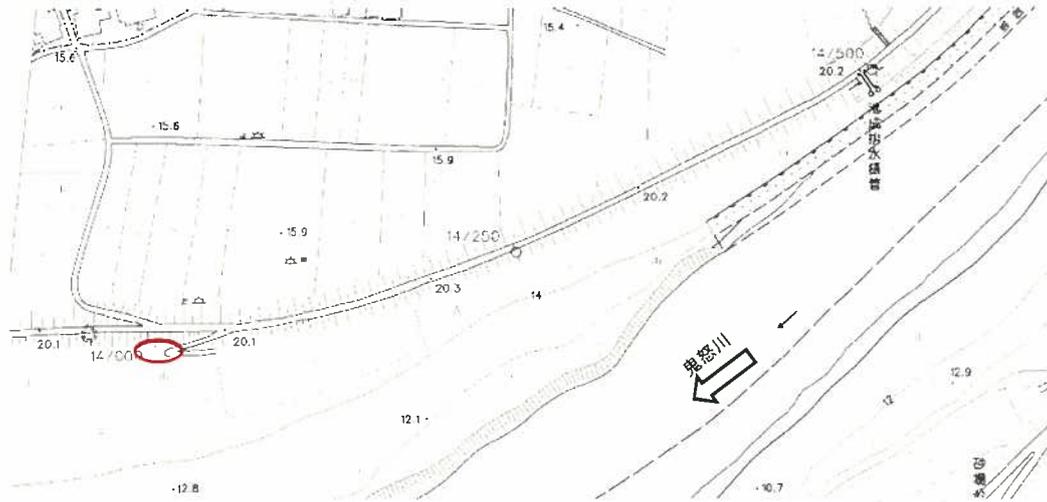
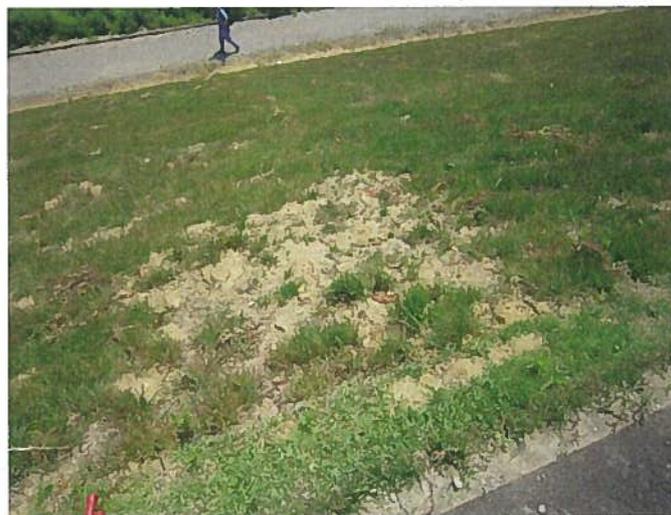
川表側の芝生が剥がれている。

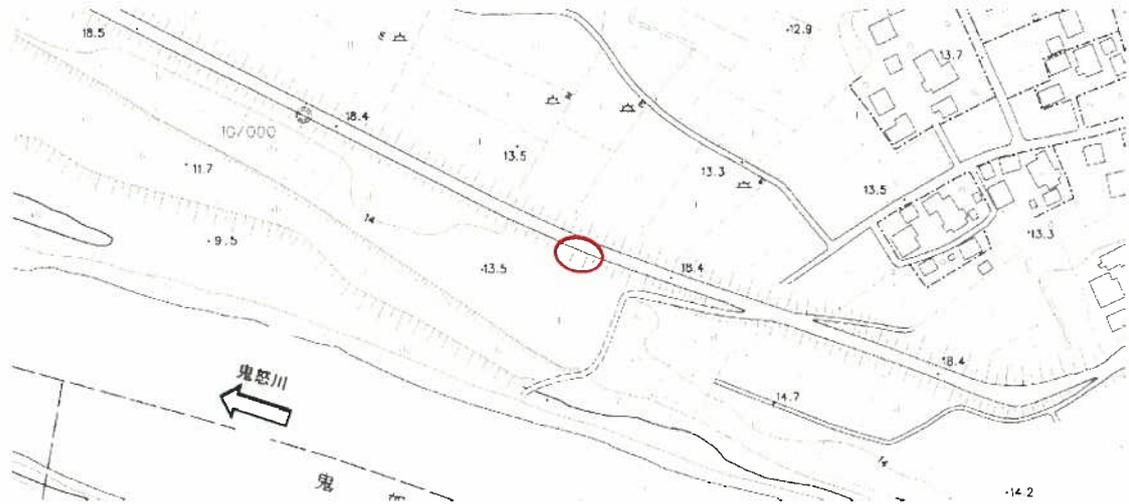
市道のガードレール注が破損している。

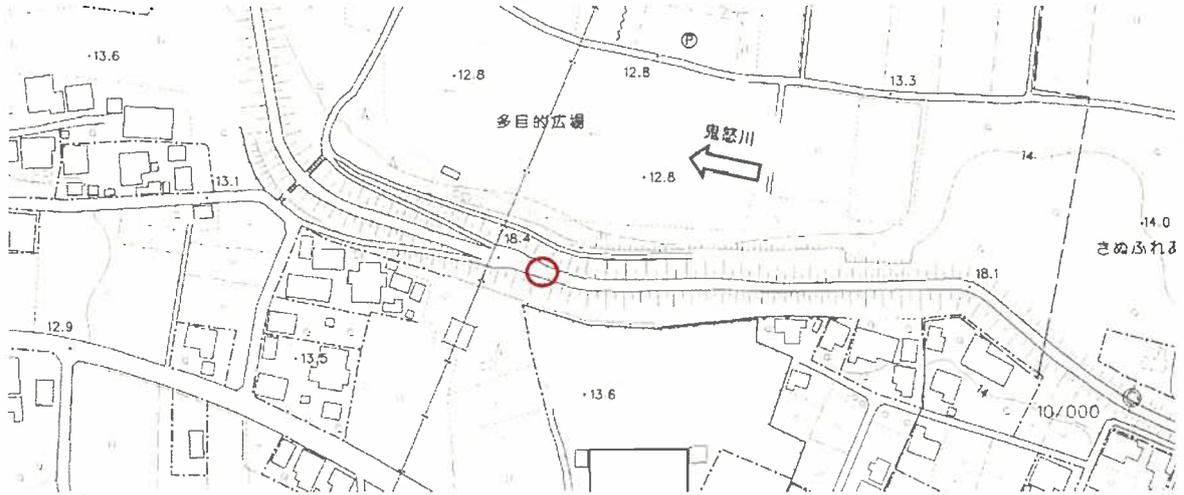
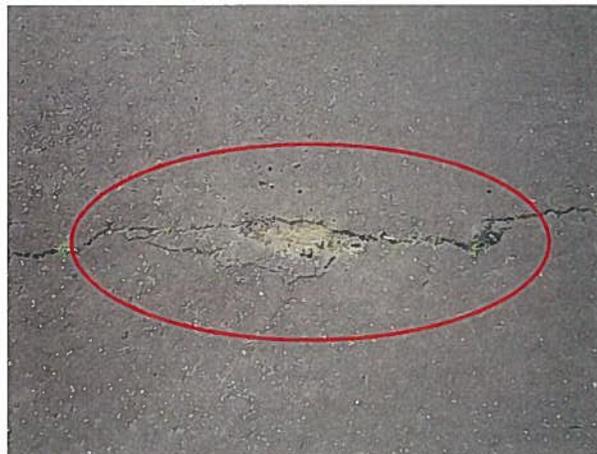
堤防天端舗装の剥がれが見られる。

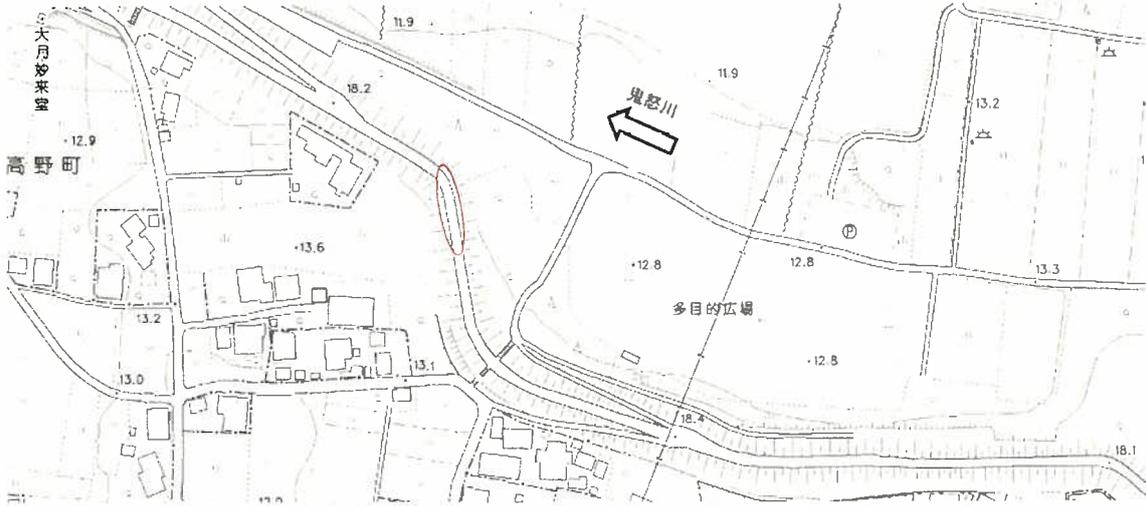
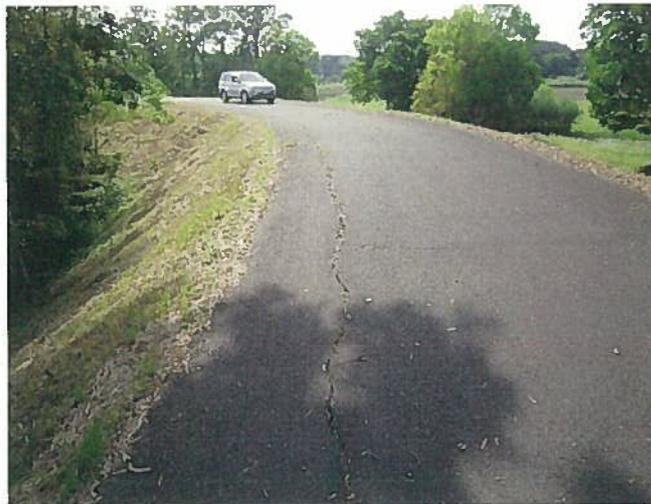
堤防天端舗装に縦断方向の亀裂

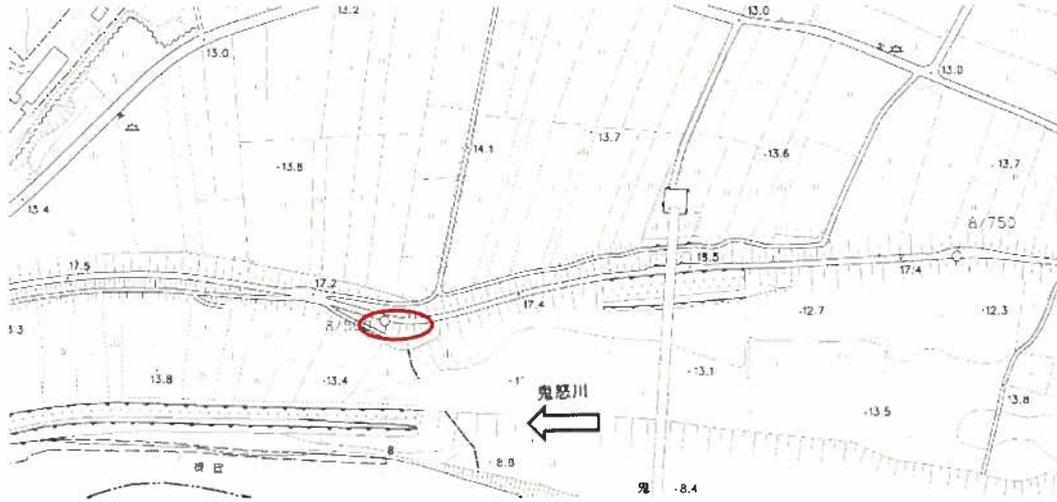
芝生の剥がれ
