現場記入用 様式

水系名	利根川	河川名	鬼怒川	点検者名	氏家	点検年月日	平成24年6月4日(月)
岸別	左岸	地先名	塩谷郡	高根沢町		宝積寺	地先
場所	83.75 km	造物(宝積寺排水樋管))から下流	30 m)

水系名	利根川	川	河川名	鬼怒川	関東地方整備局			
場所	キロ	83.75 Km	左右岸	左 岸	地先名	塩谷群	高根沢町	宝積寺 地先
点検箇所	左岸83.5k~左岸93.5k~氏家大橋92.5k~右岸83.25k

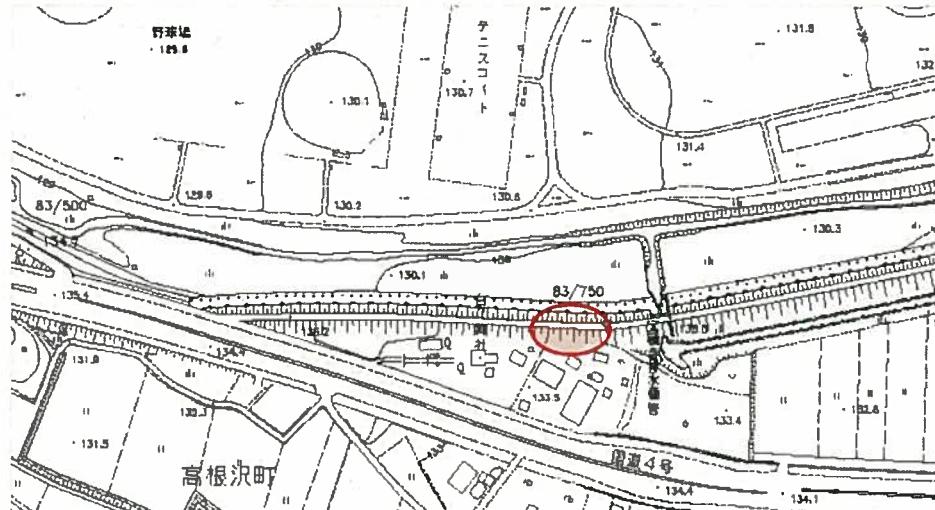
- ・堤防法面に異常はないが、裸地化の恐れがある。

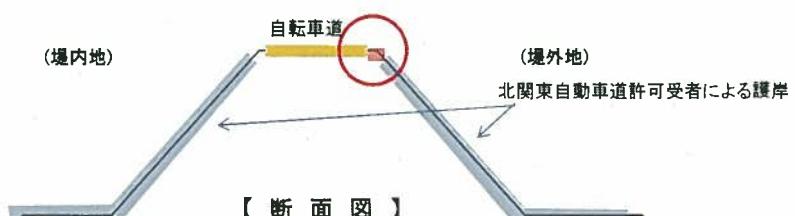
堤防天端、県道二宮宇都宮自転車道(占用地)と、北関東自動車道鬼怒川橋が交差するところ(橋の真下)

護岸と天端舗装の間に亀裂あり

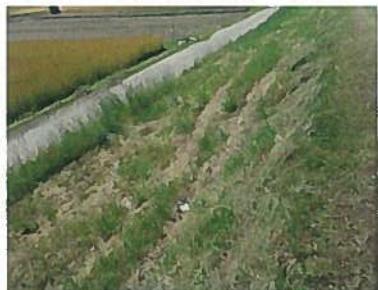
堤防法面の陥没

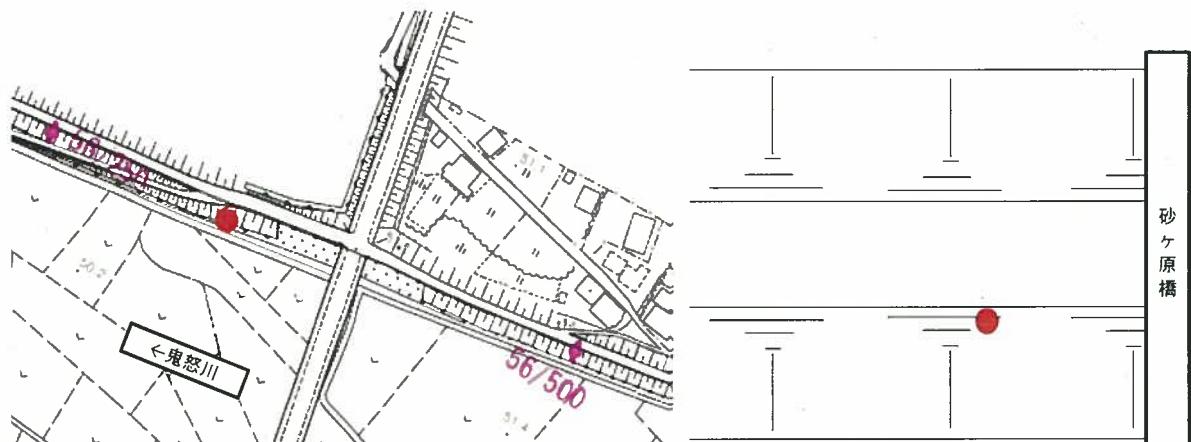
枯れ木あり。倒木に注意する

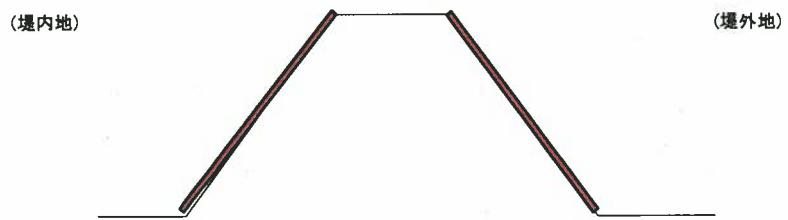
■法面裸地化
