出水期前「堤防点検」

水系名	利根川	河川名	鬼怒川	点検者名	小林、荻島	点検年月日	平成27年 6月25日(木)
岸別	(左)・右岸	地先名	塩谷	市(郡)	高根沢町	-	村 宝積寺 地先
場所	84 km		〔 構造物(宝積寺排水樋管)から(上)・下流 250 m 〕

■ 点検箇所 : 堤防天端

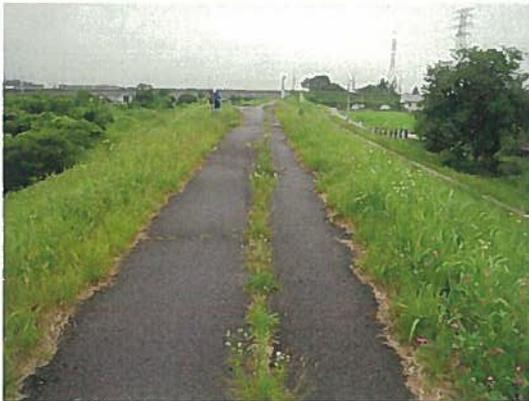
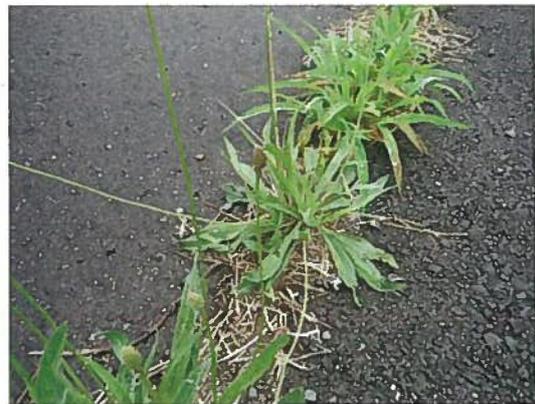
天端舗装のジョイント部からの雑草が繁茂しており、舗装の破損の進行の恐れがある。

天端面の雑草繁茂状況
